Angelika Lament-Kosińska

Instytut Zabytkoznawstwa i Konserwatorstwa, Wydział Sztuk Pięknych  
UMK w Toruniu

## **Zarys historii, stan zachowania i przyczyny zniszczeń malowideł ściennych Wacława Taranczewskiego w kościele pw. św. Anny w Poznaniu**

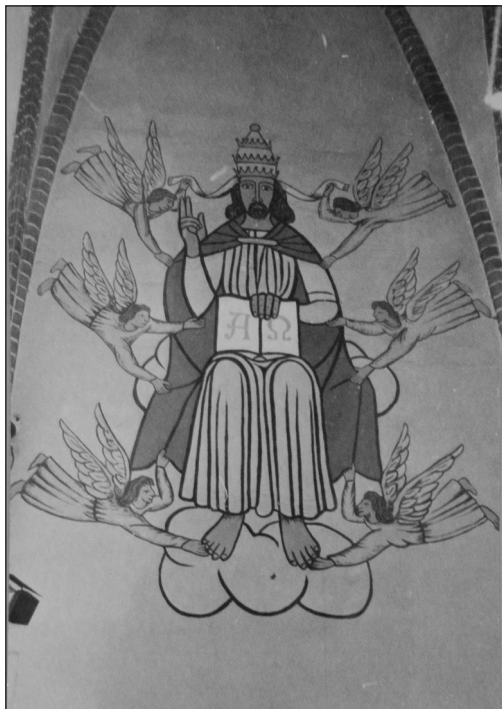
Fot. 1. Przedstawienie Boga Ojca na południowo-zachodniej ścianie prezbiterium, nad wejściem do zakrystii, 1994 r. Fot. P. Czech, ze zb. MKZ w Poznaniu

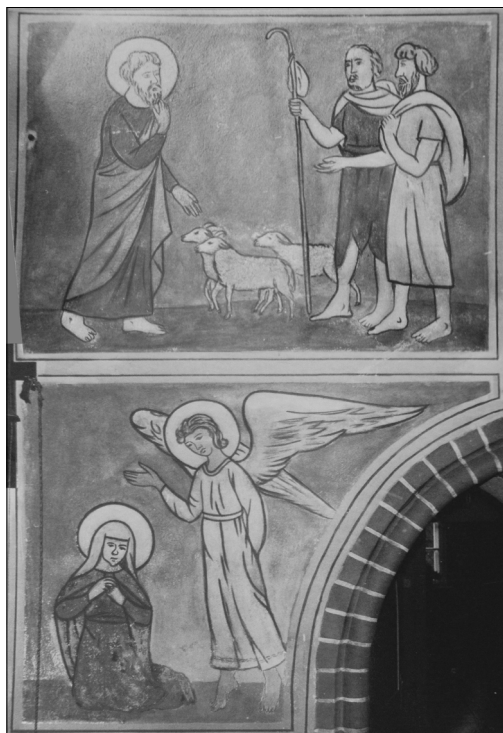
Fot. 5. Dwie pierwsze sceny malowideł w prezbiterium: „Św. Joachim z pasterzami” oraz „Aniol zwiastujący św. Annie” w roku 1994. Widoczny zły stan zachowania: przetarcia, ubytki warstwy malarzkiej. Fot. P. Czech, ze zb. MKZ w Poznaniu

Próba zestawienia fotografii tych polichromii z lat 90. z ich dzisiejszym stanem pokazuje wyraźnie, że z biegiem lat traciły one coraz bardziej swój pierwotny charakter (il. 5, 6 i 7). Choć dysponujemy czarno-białymi zdjęciami malowideł, nie sposób nie zauważyć znaczących zmian, jakie zaszły w nich w ciągu tych ostatnich dwudziestu lat. Widzimy, jak przemianie uległ sposób opracowania płaszczyzn barwnych oraz ich natężenie. Zmiany zaszły również w konturach postaci, które gdzieś odbiegały od swojego pierwowzoru, a czasami po prostu zanikały. Deformacje te szczególnie uwidaczniają się w charakterze rysów twarzy. Ponadto zaobserwować można, że malowidła straciły swoją lekkość, którą zawdzięczały wyraźnie uczytelniającej się fakturze podłoża, zagubionej w późniejszych latach pod stosunkowo grubą warstwą przemalowania.

Archiwalne zdjęcia ilustrują również zakres zniszczeń, jakie w tamtym czasie postępowywały w malowidłach. Widoczne są liczne ubytki oraz przetarcia warstwy malarskiej, wskazujące na istniejący już wtedy problem degradacji spoiwa.

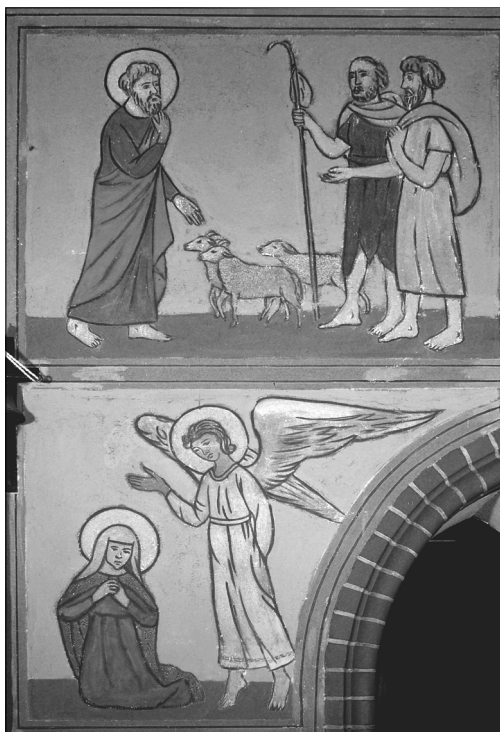
Fot. 6. Stan obecny. Dla ułatwienia analizy zdjęcie pozbawione kolorów – wyraźnie widoczne zmiany w natężeniu tonalnym poszczególnych fragmentów malowidła, w sposobie opracowania płaszczyzn barwnych oraz pewne zmiany prowadzenia konturu. Fot. A. Cupa

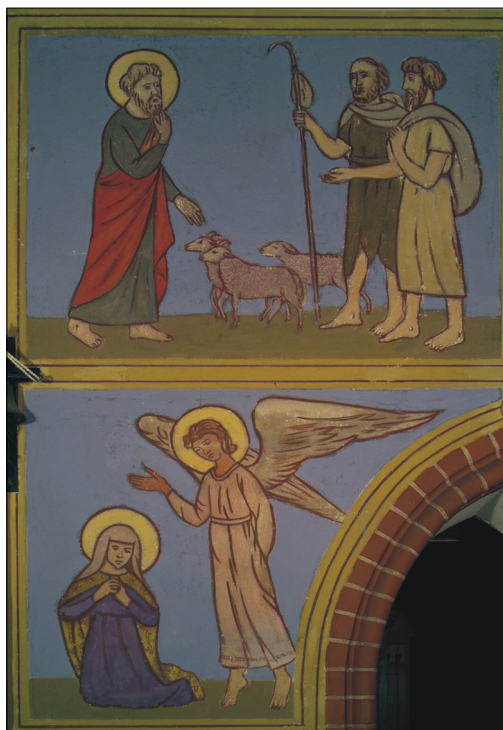
Fot. 7. Stan obecny, zdjęcie w kolorze. Fot. A. Cupa

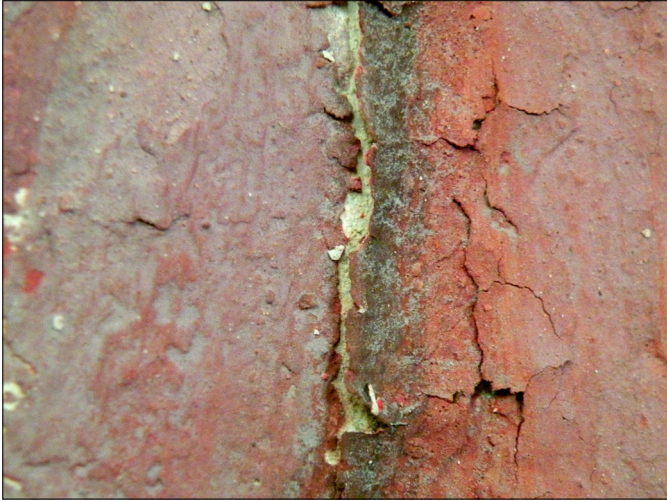
Fot. 8. Fragment szaty św. Anny ze sceny przedstawiającej narodzinę Najświętszej Marii Panny. Siatka spękań w warstwach wtórnych tworzy podnoszące się luski. Fot. A. Lament

Wykonane w przeszłości zabiegi „pseudokonserwatorskie” przyczyniły się w kolejnych latach do dodatkowego pogorszenia stanu malowideł. Choć zamysł tamtych prac był zapewne inny i z pewnością wykonano je w dobrej wierze, obecnie warstwa gruntownego przemalowania jest jedną z przyczyn bardzo szybko postępującej destrukcji. Jest to logicznym następstwem przykrycia osłabionych, pudrujących się warstw oryginalnych nową, szczelną warstwą o stosunkowo mocnym spoiwie. Dzisiaj znaczna powierzchnia wtórnych warstw malarskich pokryta jest siatką spękań wraz z podnoszącymi się łuskami, które odpadając, zrywają ze sobą również leżący pod spodem oryginał (il. 8 i 9).

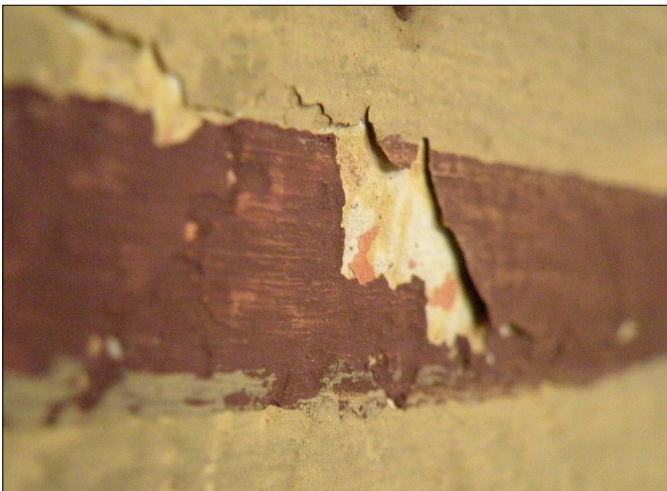
Fot. 9. Fragment ramy okalającej poszczególne sceny malowidel. Widoczny ubytek powstały na skutek odpadnięcia luski warstwy prze-malowania, która zerwała ze sobą osłabioną oryginalną warstwę malarską. Fot. A. Lament
