Historia, stan aktualny
i potrzeby konserwatorskie wyposażenia kościoła
pw. Trójcy Przenajświętszej w Dzierzgoniu.
Rozważania na kanwie prac
przeprowadzonych w latach 2008–2015

KINGA SZCZEPIŃSKA

Zakład Konserwacji Malarstwa i Rzeźby Polichromowanej, Wydział Sztuk Pięknych, UMK w Toruniu

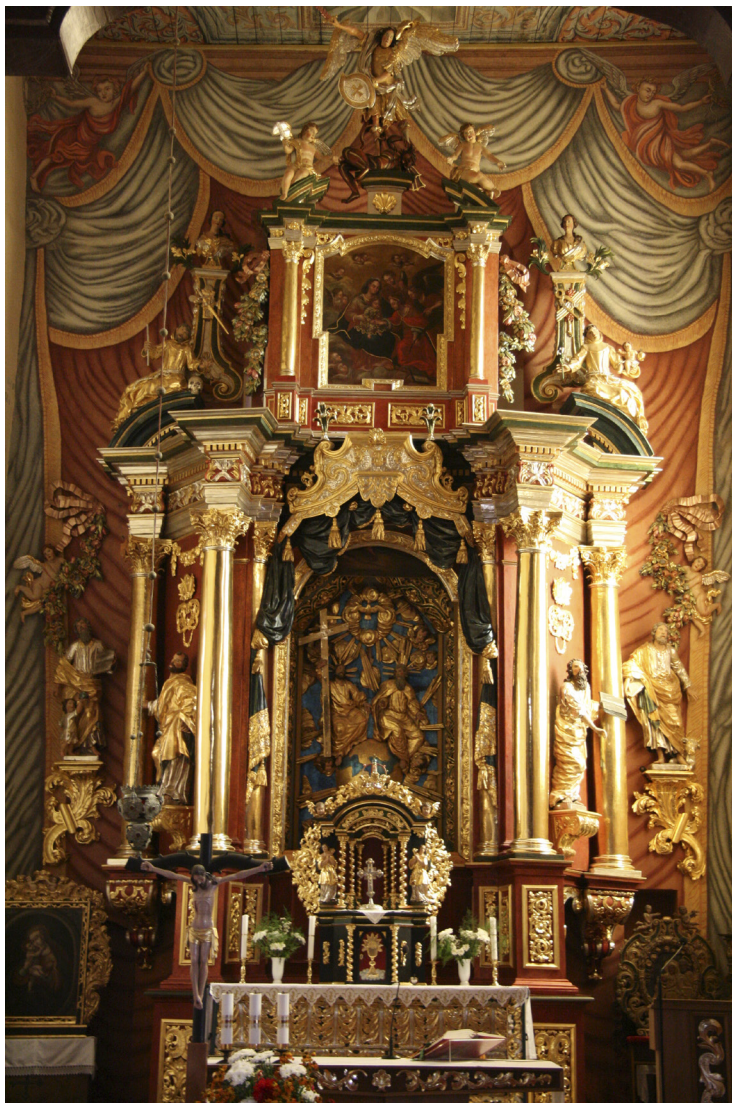
1. Dzierżoń, kościół pw. Trójcy Przenajświętszej. Ołtarz główny, tabernakulum i kotara namalowana na wschodniej ścianie prezbiterium. Stan po zakończeniu prac. Widać, jak przemyślany i spójny był zamysł autorów wystroju kościoła. Fot. K. Szczepińska

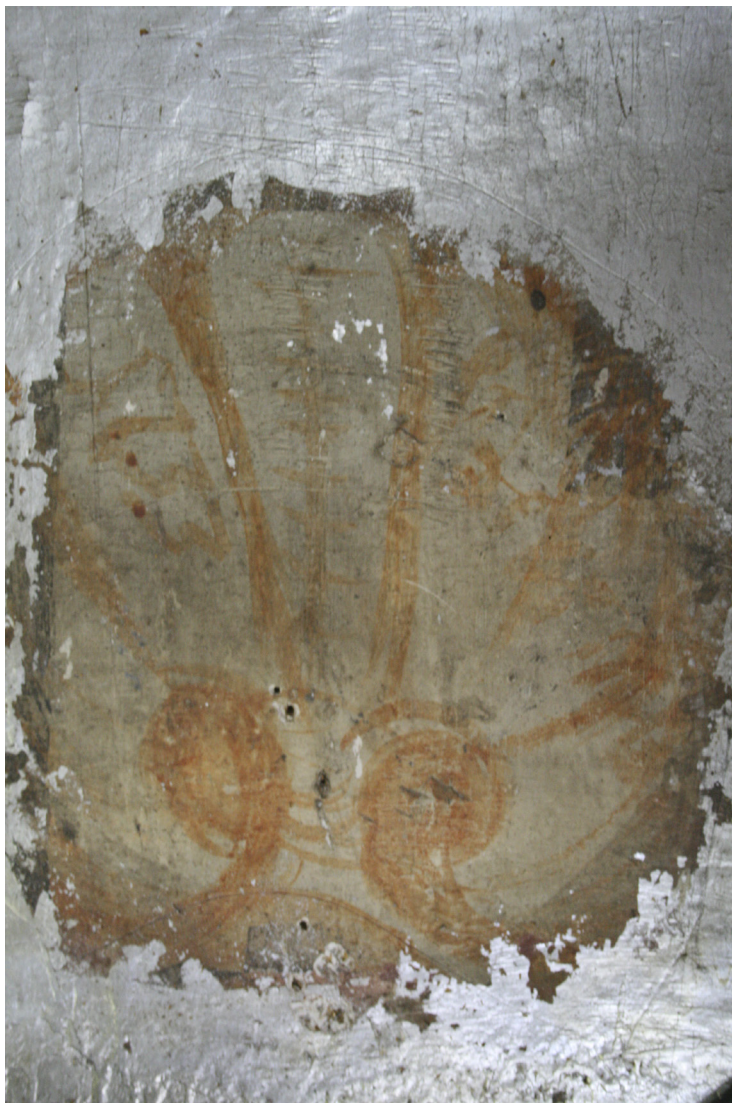
2. Dzierzgoń, kościół pw. Trójcy Przenajświętszej. Data powstania ołtarza głównego – 1733 – wpisana w rysunek ornamentu na ścianie południowej, między kolumnami dolnej kondygnacji. Napis „Anno Domini” znajduje się w analogicznym miejscu na ścianie północnej. Zdjęcie wykonane tuż po rozpoczęciu prac, po zdemontowaniu ornamentu, a przed usunięciem warstw wtórnych – tu folii aluminiowej widocznej wokół rysunku. Fot. K. Szczepińska

Ołtarz główny pochodzi z roku 1733. Informują o tym inskrypcje umieszczone na ścianach między kolumnami pierwszej kondygnacji, nad rzeźbami ewangelistów, pod nakładanymi ornamentami w kształcie muszli. Wykonany na zaprawie rzadkim pulmentem napis „Anno Domini 1733” wkomponowany jest w umieszczone tam szkice tychże elementów²⁰. Dokładna data powstania ołtarza północnego znana jest natomiast dzięki inskrypcjom zachowanym w płycinach u dołu nastawy, od strony ściany tęczowej. W płycinie w północno-wschodnim narożniku kościoła odnaleziono datę 13 września 1739 („1739 13 Septem”), niżej zaś drobny nieczytelny fragment – być może sygnaturę. Napisano ją czarną farbą na drewnie tego pierwotnie niepolichromowanego fragmentu. Trudno rozstrzygnąć, czy jest to data ustawienia szafy ołtarzowej, czy zakończenia całości prac, we wszystkich bowiem ołtarzach warstwy zapraw i ostatecznego opracowania nakładane były po ustawieniu ich w miejscu docelowym, a nawet po zamocowaniu większości ornamentów. Po przeciwległej zaś stronie odsłonięto inicjały – najprawdopodobniej „HA”, naniesione z rozmachem ciemną czerwieńią (kolorem wykończenia polichromii szafy i użytym w laserunkach) na jasnoczerwone tło płyciny²¹. W bliźniaczym ołtarzu południowym Matki Boskiej Różańcowej analogiczne płyciny nie zachowały się. Ołtarz ten w wieku XX został zmniejszony (na głębokość) i przesunięty do ściany. Nie wiadomo jednak, kiedy dokładnie się to stało²². Prace wykończeniowe przy tym obiekcie przeciągały się znacznie dłużej. Jak podaje Alojzy Szorc, członkowie Bractwa Różańcowego przez długi czas nie

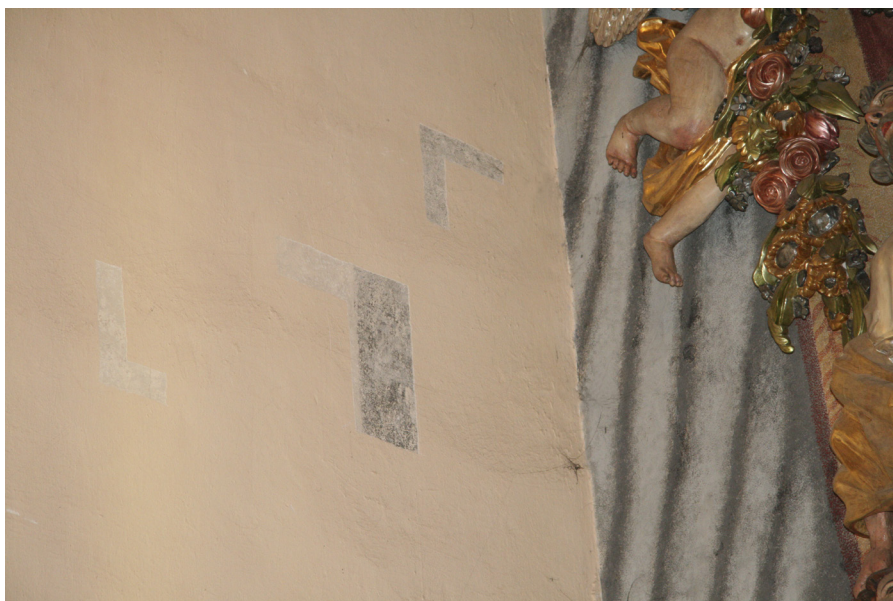
3. Dzierzgoń, kościół pw. Trójcy Przenajświętszej. Północna ściana prezbiterium. Wykonane odkrywki jednoznacznie pokazują, że malowana kotara, stanowiąca tło ołtarza głównego, zachodzi na ściany boczne. Fot. K. Szczepińska

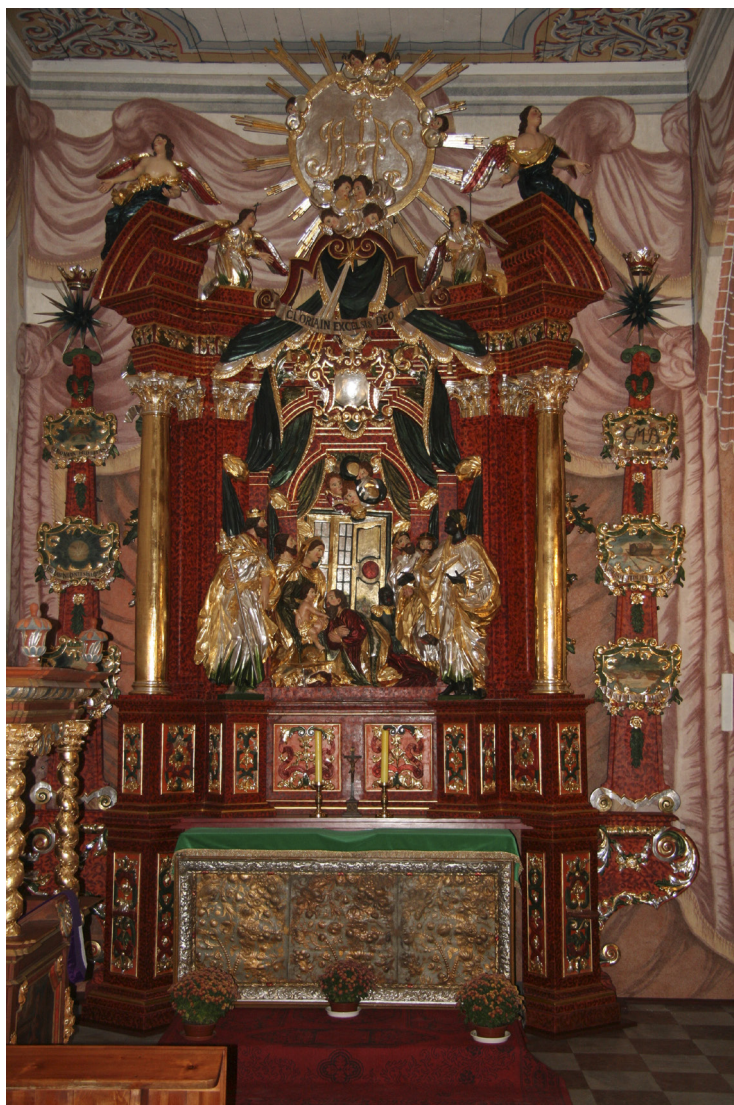
4. Dzierżoń, kościół pw. Trójcy Przenajświętszej. Ołtarz boczny północny Narodzenia Pańskiego na tle malowanego baldachimu. Stan po zakończeniu prac. Fot. K. Szczepińska

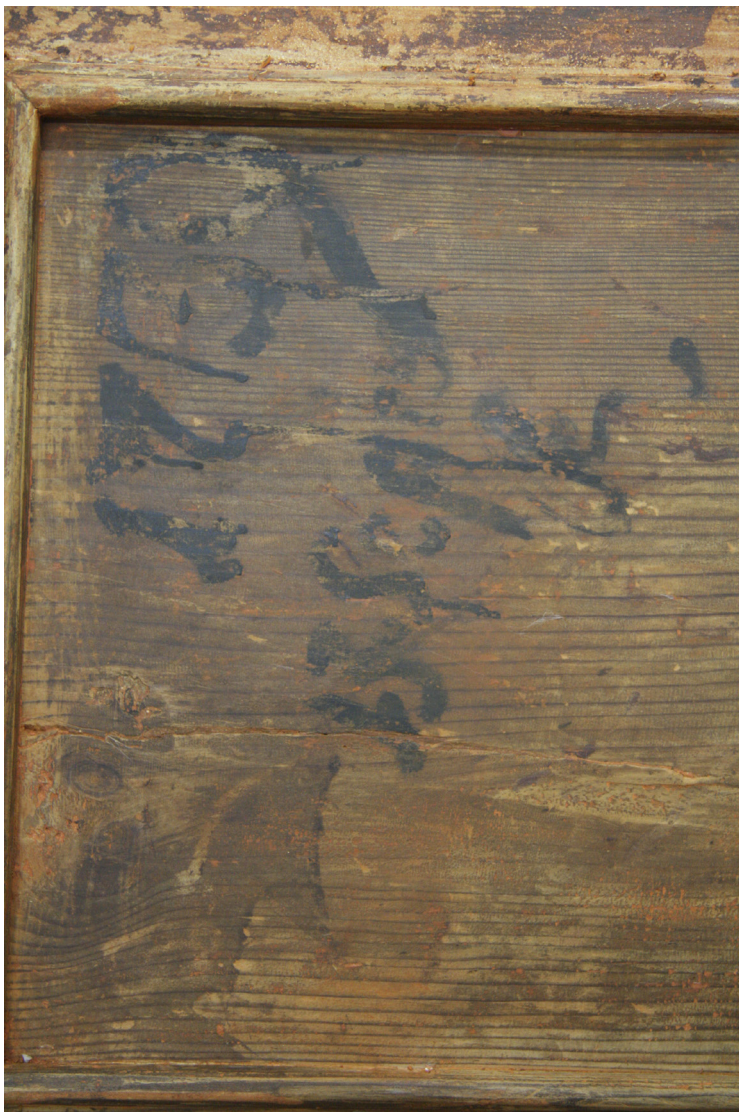
5. Dziergoń, kościół pw. Trójcy Przenajświętszej. Pierwotnie niepolichromowana płyca w ołtarzu Narodzenia Pańskiego – od strony ściany, w narożniku północno-wschodnim nawy północnej. Odsłonięta data to czas powstania ołtarza lub zakończenia prac stolarskich i snycerskich oraz (poniżej) być może sygnatura wykonawcy. Fot. K. Szczepińska

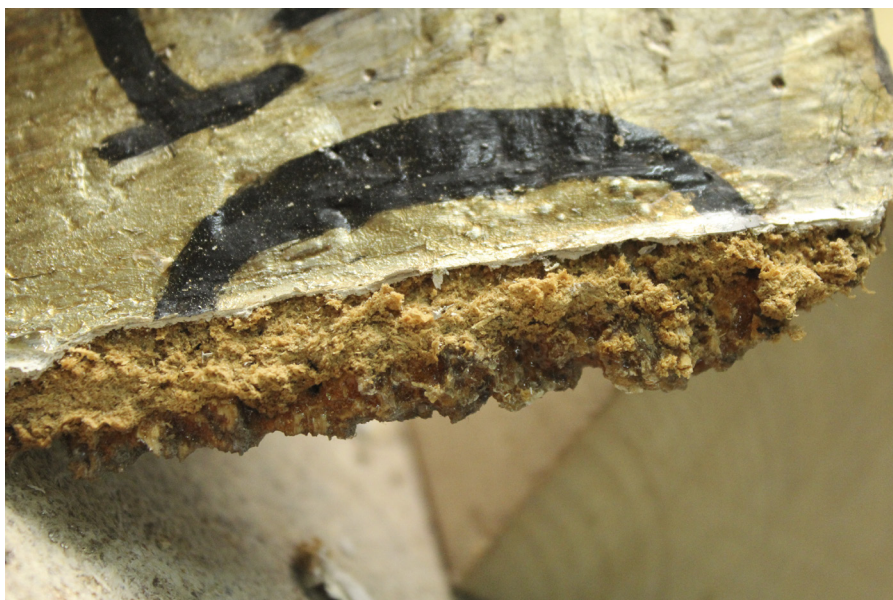
6. Dzierzgoń, kościół pw. Trójcy Przenajświętszej. Ołtarz północny. Miejsce pęknięcia szarfy z napisem *GLORIA IN EXCELSIS DEO*. Widoczna na zdjęciu żywica to kopalina, której roztworem w trakcie wcześniejszych prac impregnowano drewno. Fot. K. Szczepińska

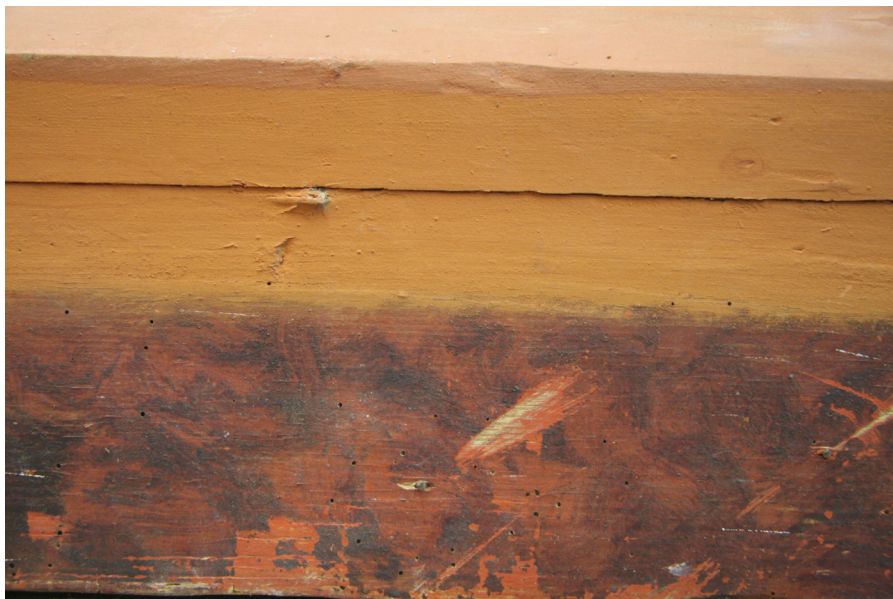
7. Dzierzgoń, kościół pw. Trójcy Przenajświętszej. Ołtarz południowy. Nieprzemalowany i nieprzemity fragment oryginalnej polichromii za figurą św. Dominika, w miejscu styku z ramą obrazu. W 1965 r. prace wykonano bez demontażu obiektu, co pozwoliło na zachowanie chociaż niewielkich fragmentów pierwotnego opracowania. Fot. K. Szczepińska

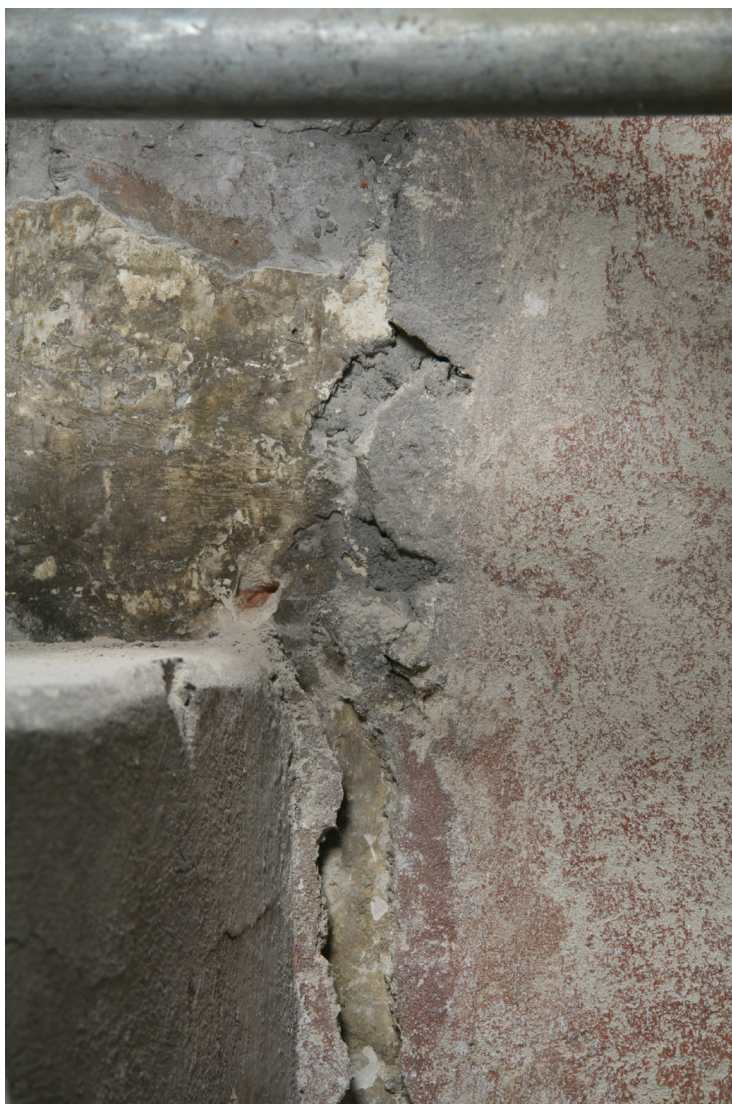
8. Dziergoń, kościół pw. Trójcy Przenajświętszej. Fragment wcześniejszego tynku, sprzed 1730 r., z zielonkawym opracowaniem malarskim, zachowany po prawej stronie mensy ołtarza północnego – za nim i w miejscu ubytku warstw osiemnastowiecznych. Fot. K. Szczepińska

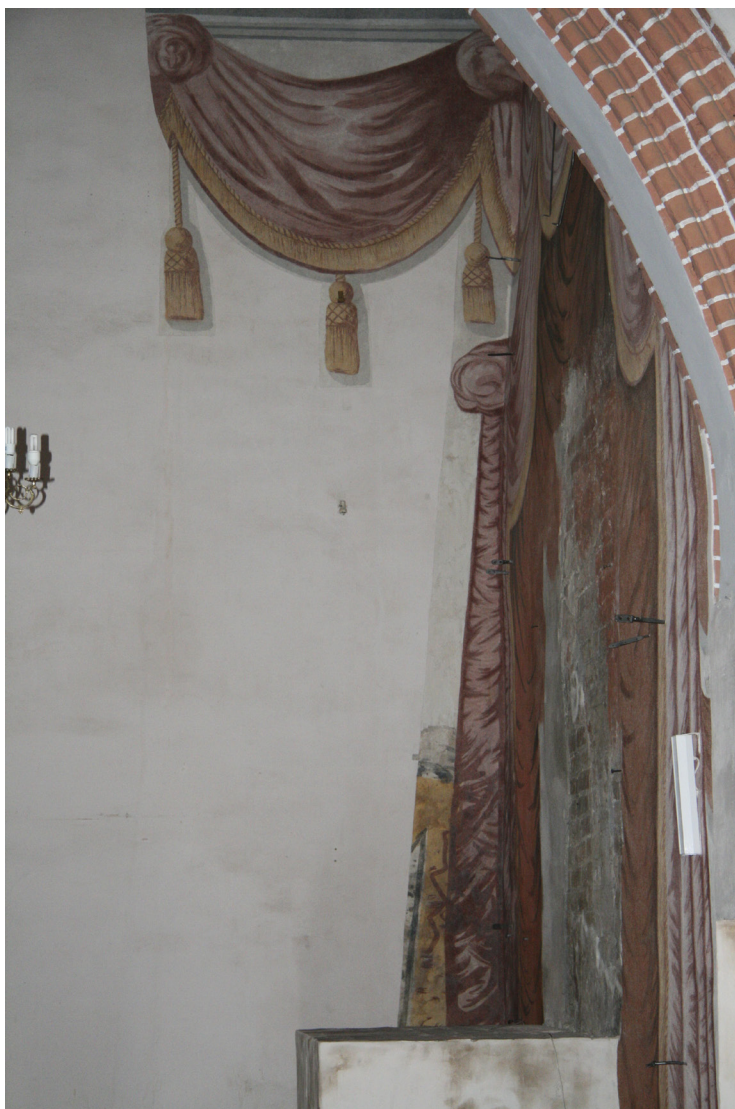
9. Dziergoń, kościół pw. Trójcy Przenajświętszej. Północno-wschodni narożnik kościoła. Kotara ze ściany tęczowej przechodzi na ścianę północną. U góry, pod stropem, ucięta forma jednoznacznie wskazuje na kontynuację malowidła. U dołu widoczny fragment dolnego pasa dekoracji, obecnie trudny do zinterpretowania. Zdjęcie wykonane po zakończeniu prac przy malowidle, przed montażem ołtarza. Fot. K. Szczepińska

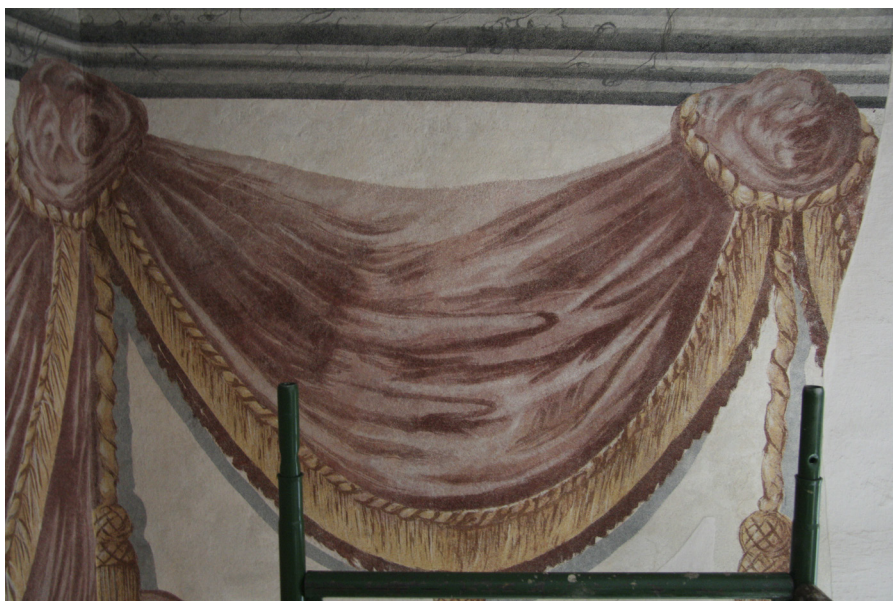
10. Dziergoń, kościół pw. Trójcy Przenajświętszej. Fragment malowidła na ścianie południowej kościoła. Forma ucięta tuż za węzłem (wynik ograniczonego zakresu przeprowadzonych prac) wskazuje na kontynuację dekoracji w dalszej części ściany. Fot. K. Szczepińska
