Maciej Prarat

Instytut Zabytkoznawstwa i Konserwatorstwa UMK

Rozwój wiejskich miejsc rozrywki na przełomie XIX i XX w. na przykładzie wyników badań historyczno-architektonicznych „Karczmy Rossa” w Górsku, powiat toruński

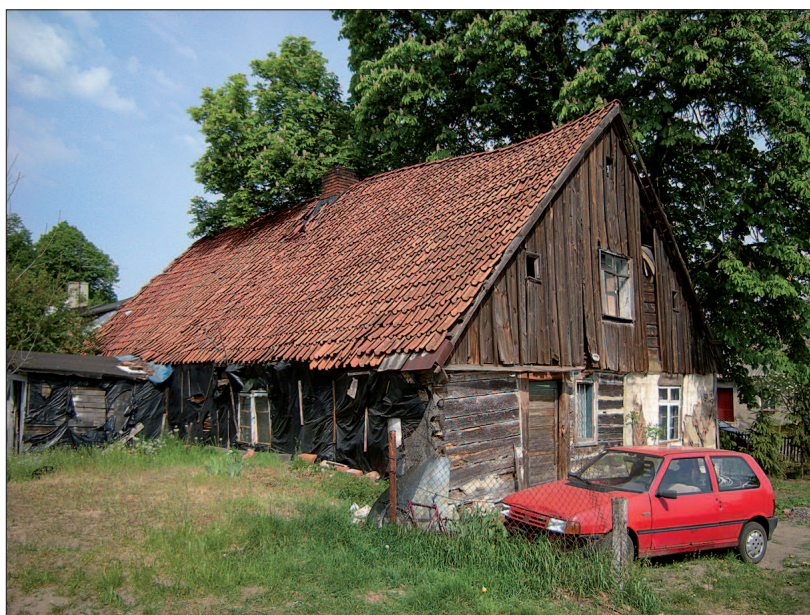
Il. 1. Górska „Karczma Rossa” z początku XIX w. Obecnie nieistniejąca. Widok od strony południowo-zachodniej (fot. M. Prarat, 2011)

na ile czerpały one z modnych wówczas wzorców miejskich. Rozważanie te, dotychczas właściwie nieporuszone, w głównej mierze oparte zostaną na wynikach przeprowadzonych przez autora badań historyczno-architektonicznych „Karczmy Rossa” znajdującej się w podtoruńskiej wsi Górsk (il. 1)³.

Budynek zbudowany jest na rzucie prostokąta o wymiarach 10 × 16 m w układzie dwutraktowym. Wejścia znajdują się w ścianie południowej i wschodniej. Główne w ścianie południowej prowadzi do sieni skomunikowanej w jednym trakcie z izbą po stronie zachodniej i wschodniej. Obie izby skomunikowane są z kolejnymi w trakcie północnym. Dodatkowo z izby zachodniej prowadzi przechód do sieni od szczytu. W sieni południowej znajdują się również schody na poddasze. Od strony północnej sień łączy się z usytuowaną centralnie czarną kuchnią, skomunikowaną dodatkowo w trakcie południowym z pomieszczeniem kuchni oraz izbami po bokach. Pierwsza po stronie wschodniej łączy się dodatkowo z kolejną od ściany szczytowej. W sieni szczytowej znajduje się zejście do piwnicy. Poddasze o użytkowym charakterze ma od wschodniej ściany szczytowej wydzieloną izbę mieszkalną. Centralną część poddasza zajmuje komin butelkowy. W partii przyziemia posiada on jedno palenisko z kapturem, usytuowane w narożniku południowo-wschodnim. Pomieszczenie to przekrywa strop z dykty. W poddaszu brak wydzielonego pomieszczenia wędzarni.

Budynek o formie prostopadłościanu nakryty jest dachem dwuspadowym. Elewacja północna jest pięcioosiowa niesymetryczna zaś elewacja południowa czteroosiowa, niesymetryczna. Po stronie zachodniej usytuowany jest ganek wejściowy, nakryty daszkiem dwuspadowym. Elewacja wschodnia w partii przyziemia jest trójosiowa niesymetryczna. W większości widoczne są na nich bierwiona konstrukcji wieńcowej, częściowo zaś są one otynkowane.

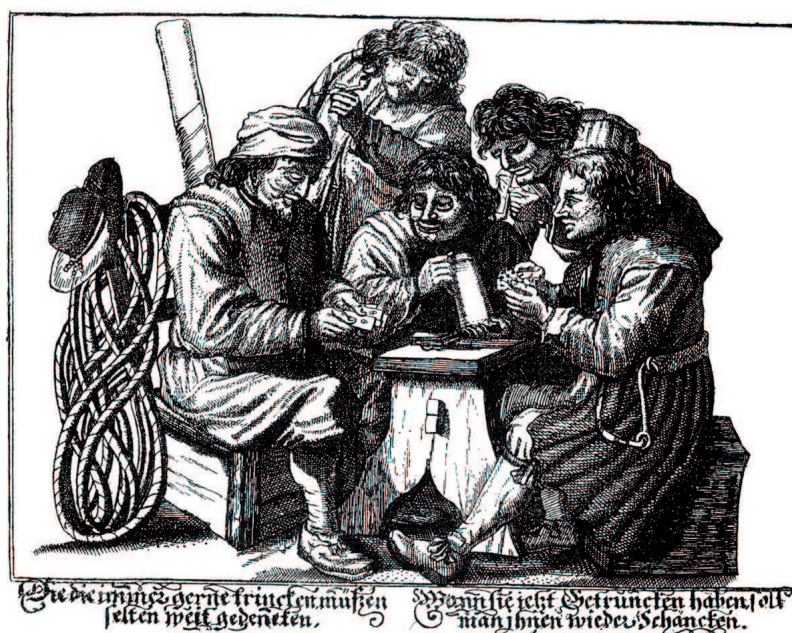
Il. 2. Scena w karczmie podczas gry w karty, ok. 1700 r. (E. Mummenhoff, *Der Handwerker in der deutschen Vergangenheit*, Jena 1924, Abb.100 – reprint)

gry w karty czy warcaby uprawiano zakazany hazard (gra w karty lub kości) (il. 2)¹⁷.

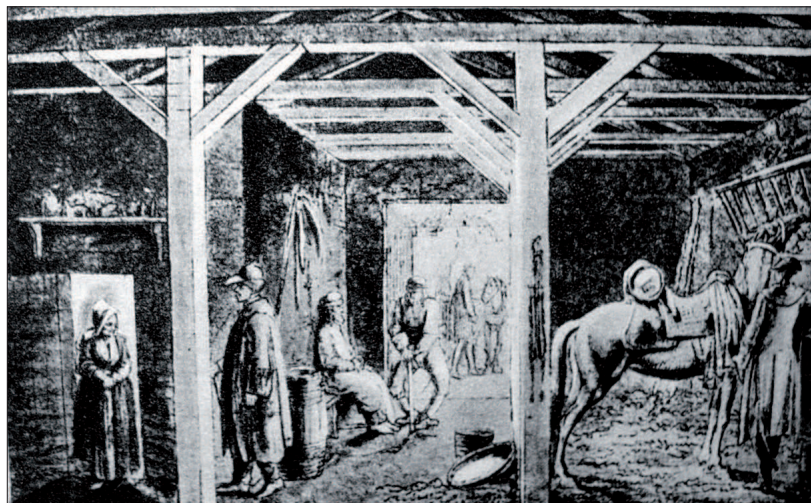
Il. 3. Widok stanu w zajezdzie na Pomorzu wg rysunku D. Chodowieckiego (reprodukcja za: T. Chrzanowski, *Karczmy i zajazdy polskie*, Warszawa 1958, s. 7, il. 4)

traktach (il. 3)³⁹. Wspominają o nich m.in. lustracje z lat 60. XVIII w.: „Karczma [...] w pruski mur, pod dachówką, o 4 izbach, gościniec także w mur pruski pod dachówką⁴⁰. Często same karczmy budowano również w konstrukcji wieńcowej, stany zaś w konstrukcji szkieletowej, deskowanej lub wypełnianej gliną⁴¹. W analizie rozwiązań formalnych pomocnym okazał się również bardzo ciekawy widok wsi Lubicz (il. 4) z 1 połowy XVIII wieku⁴². W opisie osady odnajdujemy *karczmę* oraz *górną karczmę z zajazdem*⁴³. Pierwsza z nich wzdłuż ściany wejściowej ma widocznych sześć słupów konstrukcji szkieletowej ściany (lub podcienia?). Druga, połączona ze stanem zdaje się posiadać klasyczny układ w kształcie litery T.

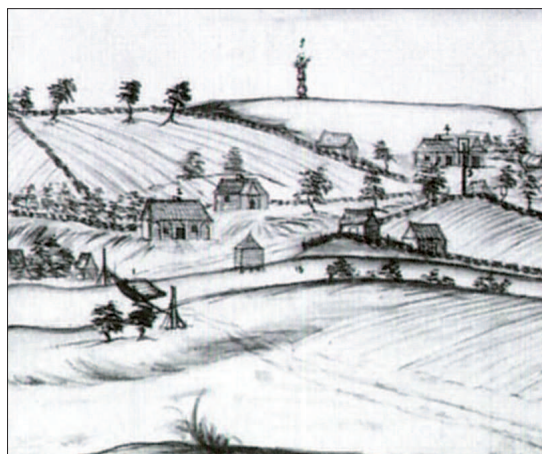
Il. 4. Widok na wieś Lubicz 1 połowy XVIII w. Na pierwszym planie karczma wiejska, w tle karczma zajezdna (*Toruń i miasta ziemi chełmińskiej na rysunkach Jerzego Fryderyka Steinera z pierwszej połowy XVIII wieku, tzw. Album Steinera*, Toruń 1998, s. 149)

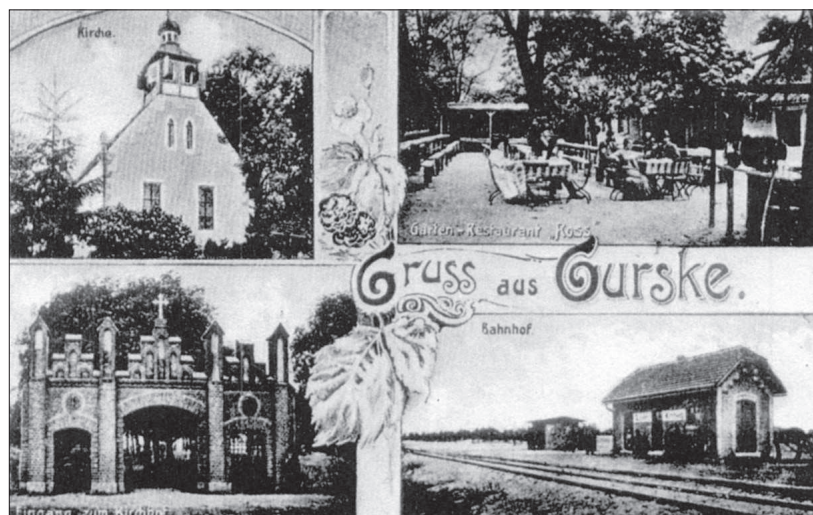
Il. 11. Górsk, pocztówka z początku XX w. Widoczne założenie *Karczmy Rossa* od strony południowej z ogródkiem i ławkami. (A. Walczyński, *Górsk i okolice od prehistorii do połowy XX wieku*, Toruń 2005, s. 30)
