## Problemy odbudowy kościół p.w. św. Mikołaja w Wolinie w latach 1989–2000

The issues concerning the rebuilding of the St Nicholas' church in Wolin between 1989–2000

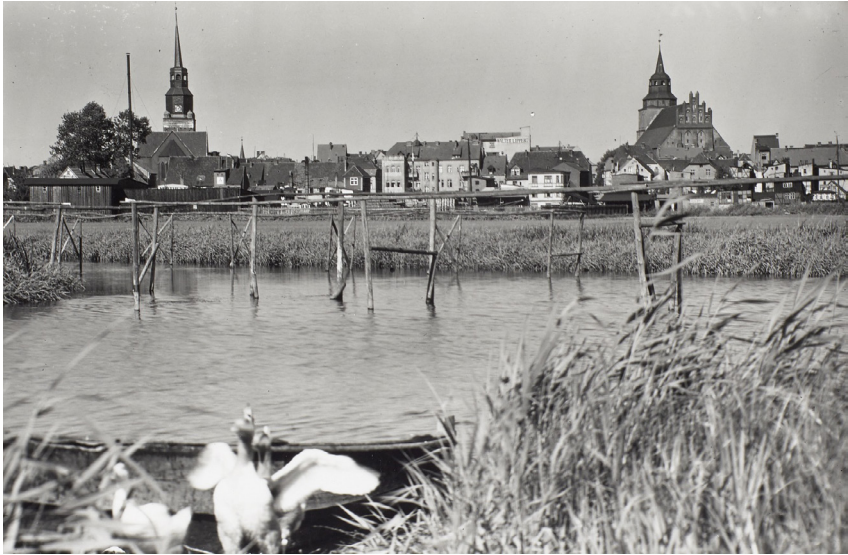
Il. 1. Panorama Wolina, 1934. Za: fotopolska.eu

Według autora opracowania, zrealizowanie przyjętej koncepcji odbudowy na zasadzie rekonstrukcji stanu kościoła sprzed zniszczeń w 1945 roku (**il. 1**), z uwzględnieniem zmian przy przebudowie z drugiej połowy XIX wieku i z dodaniem kilku rozwiązań – zresztą uzasadnionych – z drugiego wariantu odbudowy rekonstrukcyjnej, przyniosło oczekiwany efekt w postaci równowagi między fazami będącymi świadectwem historii obiektu. Udało się utrzymać formę kościoła o trzech rozdzielonych filarami nawach. Zachowana partia murów, filary oraz wieża umożliwiły wykonanie pełnej adaptacji dawnej substancji. Niezbędne naprawy i uzupełnienia w istniejących ścianach zewnętrznych, odtworzenie kamiennego cokołu oraz odbudowa rozebranego fragmentu ściany południowo-zachodniej w fakturze cegły licowej były istotne ze względu na ostatnią przebudowę z końca XIX wieku (**il. 5, 6, 15, 16**). Wydaje się jednak, że cegła wykorzystana do realizacji tych prac mogłaby być dobrana zdecydowanie staranniej. Ścianę wschodnią zwieńczono szczytem zakończonym pseudosygnaturką (**il. 13, 14**). Co prawda takie rozwiązanie zastosowano w trakcie ostatniej przebudowy w XIX wieku, jednak w materiałach ikonograficznych począwszy od roku 1915 widoczny jest w tym miejscu szczyt według projektu Lemckiego z 1898 roku, z wyróżniającymi się dwiema centralnie umieszczonymi sterczynami<sup>60</sup> (**il. 1, 11**). Wojewódzki Konserwator Zabytków ze Szczecina zaproponował, jako alternatywne rozwiązanie, wieżę i hełm bardziej wysmukłe, wykonane we współczesnym materiale i detalu. Tylko na rycinie Lubinusa z 1618 roku można dostrzec smukły, wysoki hełm wieży. Najprawdopodobniej w trakcie odbudowy po pożarze w 1628 roku zdecydowano o niższym hemie; od tego momentu nad miastem górowała wieża kościoła pw. św. Jerzego. Po olbrzymich zniszczeniach Wolina w czasie ostatniej wojny, rozbiórce ruiny kościoła św. Jerzego i przy stosunkowo niskiej współczesnej zabudowie, zrealizowana koncepcja odbudowy świątyni, z wyeksponowaniem wieży, dała pożądany efekt budowli dominującej w panoramie miasta. Wydaje się, że zastosowane rozwiązanie – barokizujący hełm – jest jak najbardziej trafne, tym bardziej że nawiązuje do stanu sprzed 1945 roku. We wnętrzu świątyni umieszczono emporie w nawach bocznych na długości czterech przęseł. Urządzenie kaplicy oraz zakrystii w nawach bocznych w linii drugiego przęsła umożliwiło powiększenie prezbiterium i podniesienie jego poziomu o trzy stopnie w porównaniu z poziomem posadzki świątyni

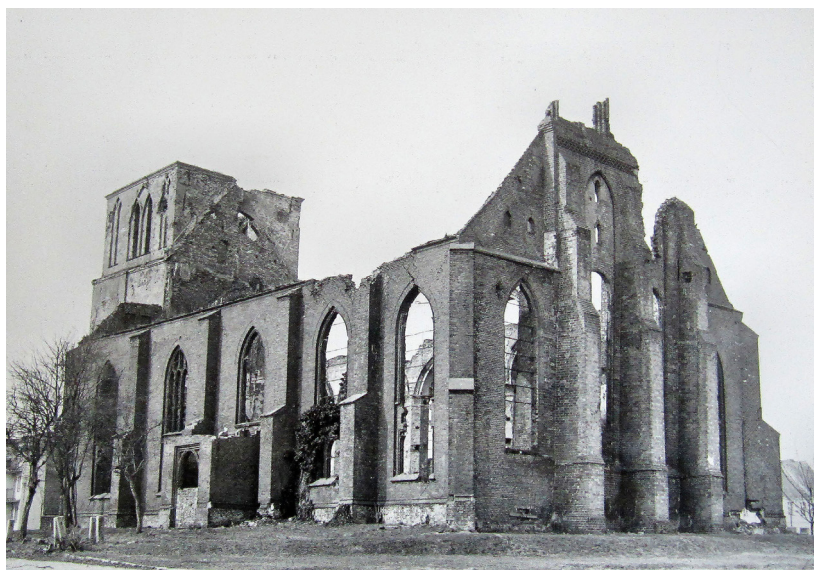
Il. 5. Wolin, kościół pw. św. Mikołaja. Widok bryły od strony południowo-wschodniej, około 1971. (Za: K. Kalita, fot. G. Solecki, „Kościół św. Mikołaja w Wolinie. Dokumentacja historyczno-architektoniczna”, Szczecin: PP PKZ, 1973, fot. 16.)

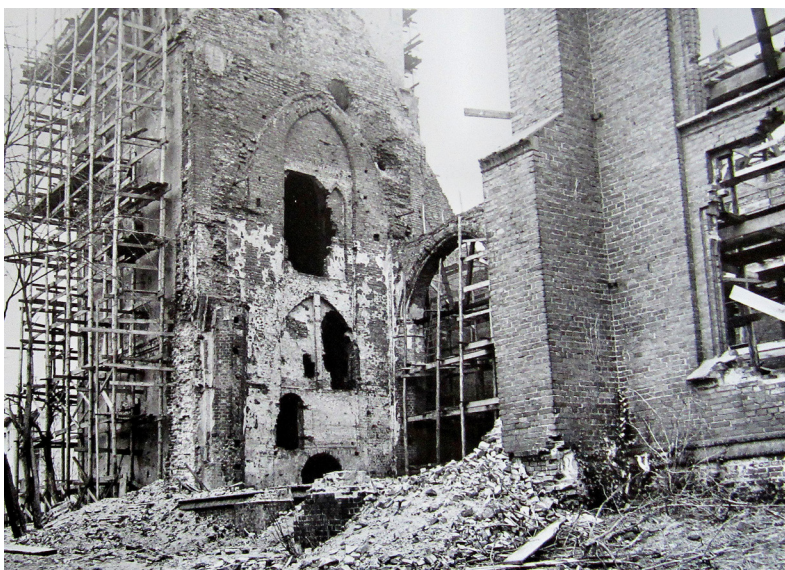
Il. 7. Wolin, kościół pw. św. Mikołaja. Widok wschodniej ściany wieży oraz częściowo rozebranej ściany południowej, około 1972. (Za: K. Kalita, fot. G. Solecki, „Kościół św. Mikołaja w Wolinie”, fot. 19.

(il. 10). W wyniku rekonstrukcji centralnych otworów okiennych prezbiterium w ich pełnej wysokości podwyższono strop nawy głównej – w ten sposób wypełniono wytyczne konserwatora wojewódzkiego. Generalnie dzięki przyjętej koncepcji przestrzeń świątyni jest bardziej czytelna i nawiązuje do zróżnicowanego poziomu sklepień nawy głównej i bocznych, które zostały zlikwidowane podczas odbudowy po pożarze w 1628 roku<sup>61</sup>. Należy dodać, że otwarcie w pełnej wysokości arkady w ścianie oddzielającej prezbiterium od wieży, wcześniej przemurowanej, dało wrażenie lekkości wieży od strony prezbiterium (il. 7, 8).

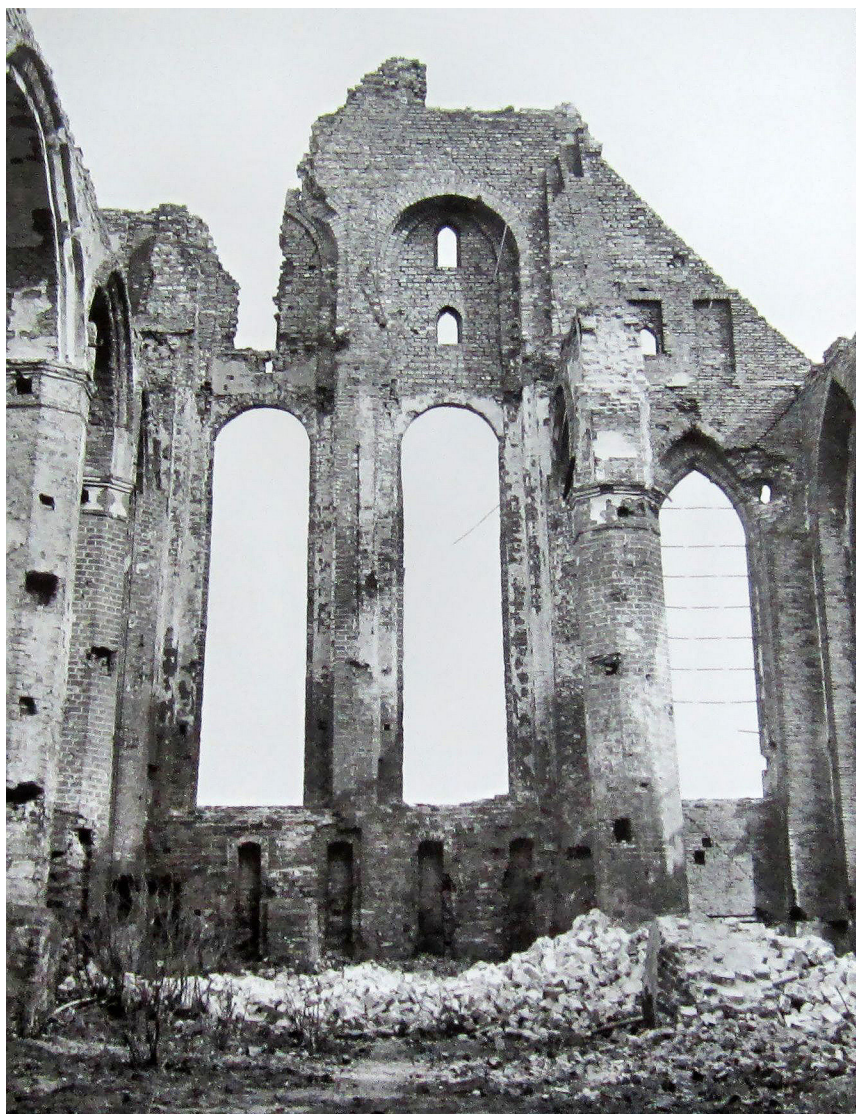
Il. 9. Wolin, kościół pw. św. Mikołaja. Wnętrze, ściana wschodnia, około 1971. (Za: K. Kalita, fot. G. Solecki, „Kościół św. Mikołaja w Wolinie”, fot. 30.

w nawach bocznych. Okna w ścianie wschodniej miały nawiązywać do istniejących zachowanych form, z odtworzeniem centralnych okien w pełnej wysokości<sup>40</sup> (il. 9, 10, 12). Przewidziano wykonanie w trakcie odbudowy niezbędnych napraw i uzupełnień w istniejących ścianach zewnętrznych korpusu nawowego oraz odtworzenie kamiennych cokołów i brakujących fragmentów murów w fakturze cegły licowej. W odniesieniu do elewacji wieży pojawiło się rozwiązanie nawiązujące również do zachowanych form – w tym wypadku tynku. Zdecydowano także o tradycyjnej konstrukcji dachu i hełmu wieży<sup>41</sup>. Zgodnie z wymogami konserwatorskimi na pokrycie dachu nad korpusem nawowym zaproponowano materiał ceramiczny. Pokrycie hełmu wieży, opierzenia, rynny i rury spustowe zaplanowano wykonać z blachy cynkowej. Jeżeli chodzi o wnętrza, na ścianach wieży, zakrystii oraz kruchty przewidziano tynki, pozostałe ściany miały pozostać w fakturze cegły<sup>42</sup>.

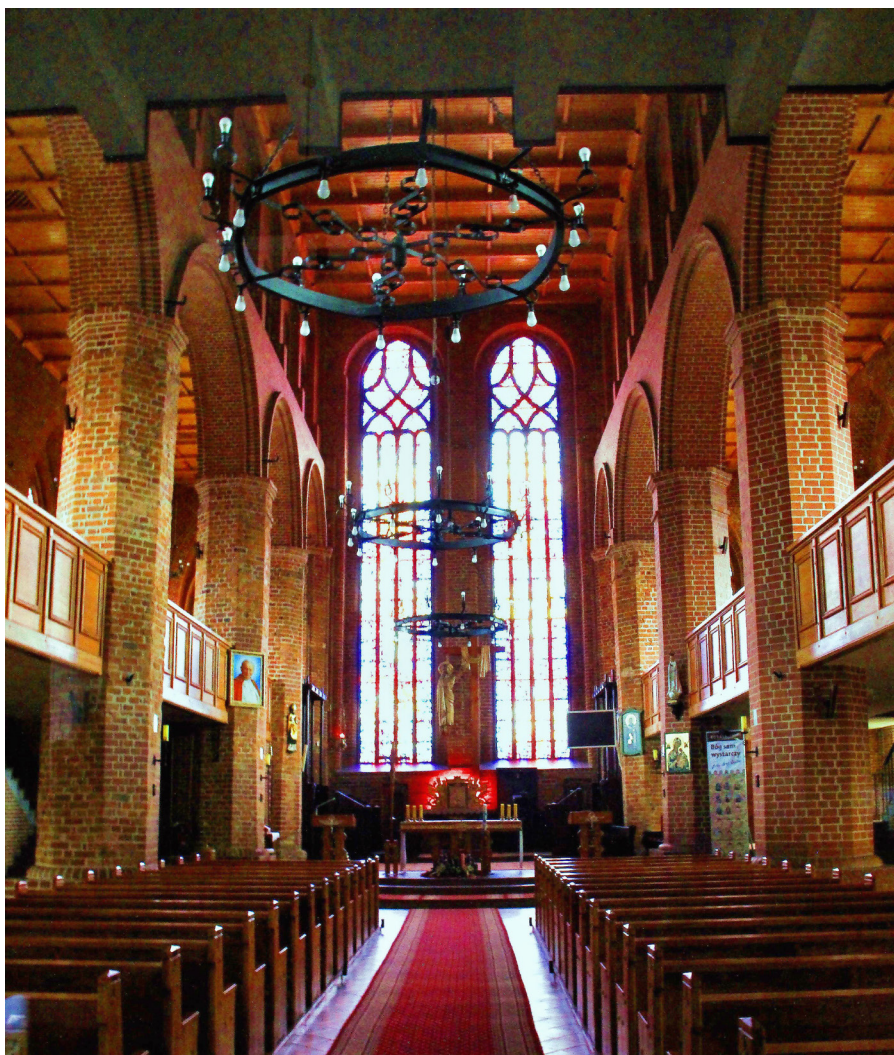
Il. 10. Wolin, kościół pw. św. Mikołaja. Wnętrze, nawa główna, empory w nawach bocznych, zrekonstruowane otwory okienne w ścianie wschodniej, 2014. Fot. J. Gierłasiński

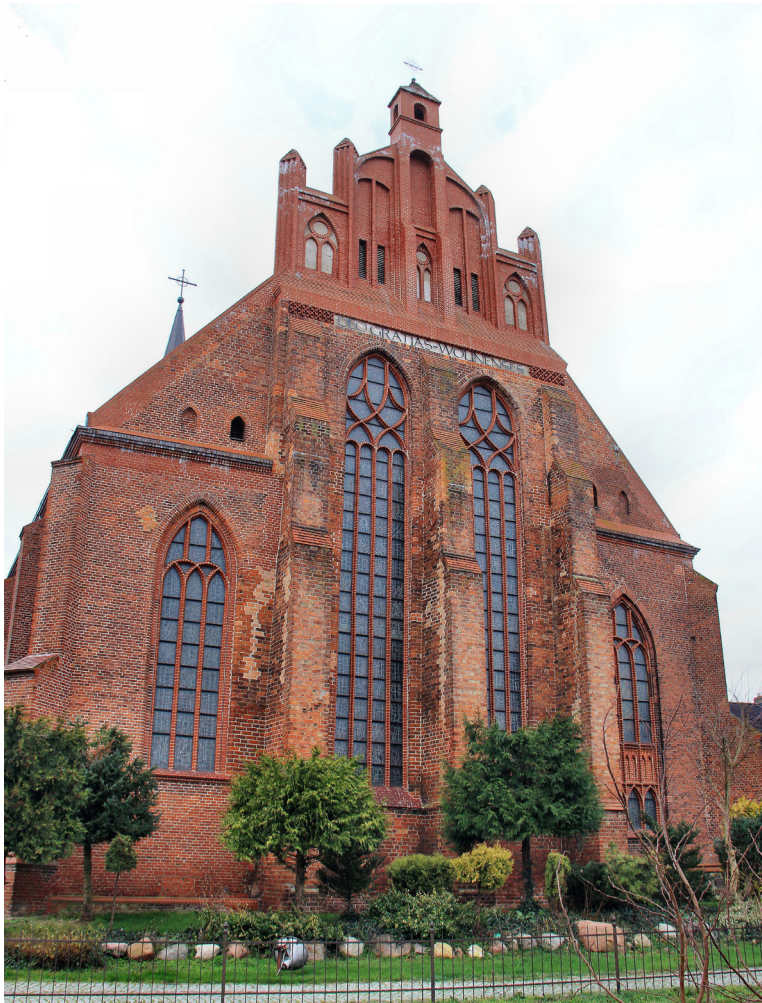
Il. 12. Wolin, kościół pw. św. Mikołaja. Zrekonstruowana ściana wschodnia, 2014.  
Fot. J. Gierlasiński

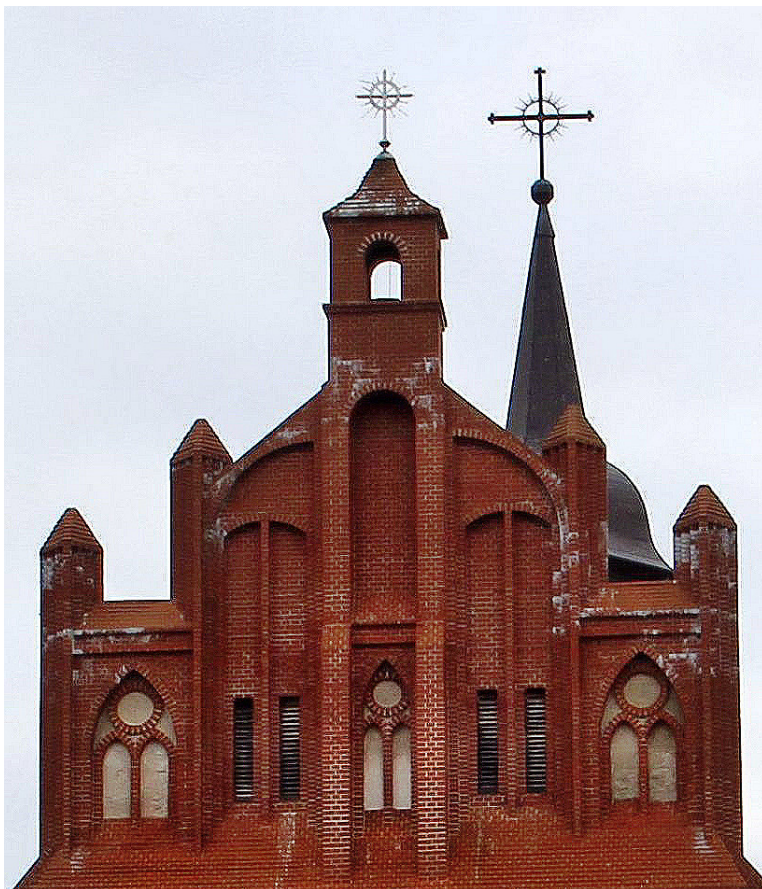
Il. 14. Wolin, kościół pw. św. Mikołaja. Zrekonstruowany szczyt ściany wschodniej, 2014. Fot. J. Gierłasiński

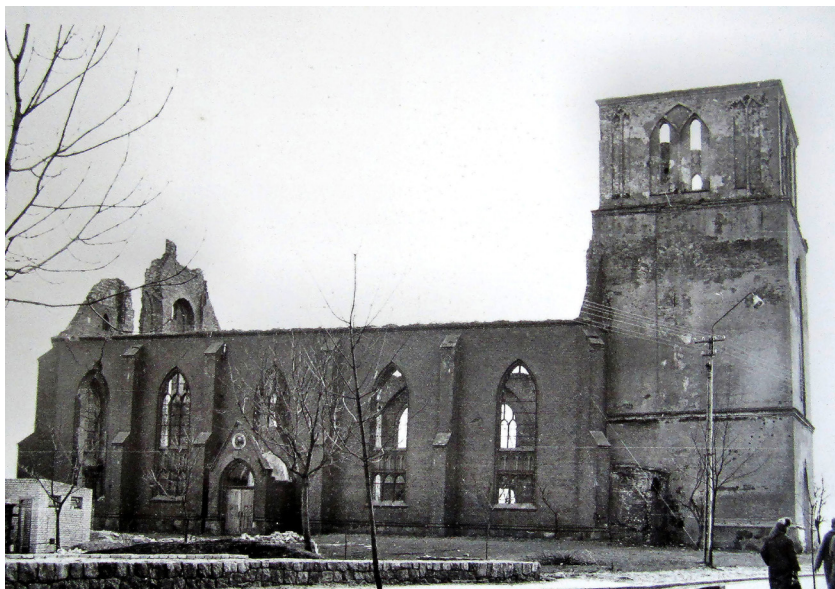
Il. 15. Wolin, kościół pw. św. Mikołaja. Ściana północna i wieża, około 1971. (Za: K. Kalita, fot. G. Solecki, „Kościół św. Mikołaja w Wolinie”, fot. 27.

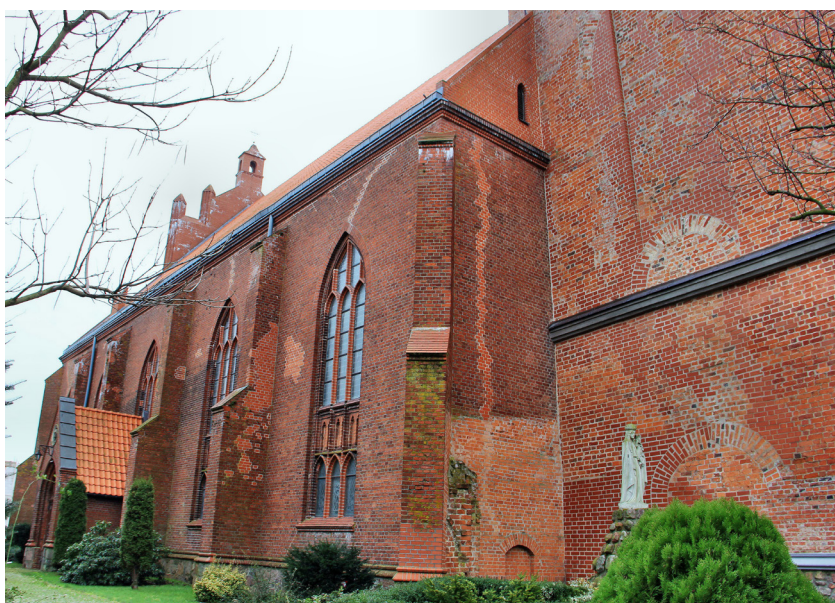
Il. 16. Wolin, kościół pw. św. Mikołaja. Ściana północna, 2014. Fot. J. Gierłasiński

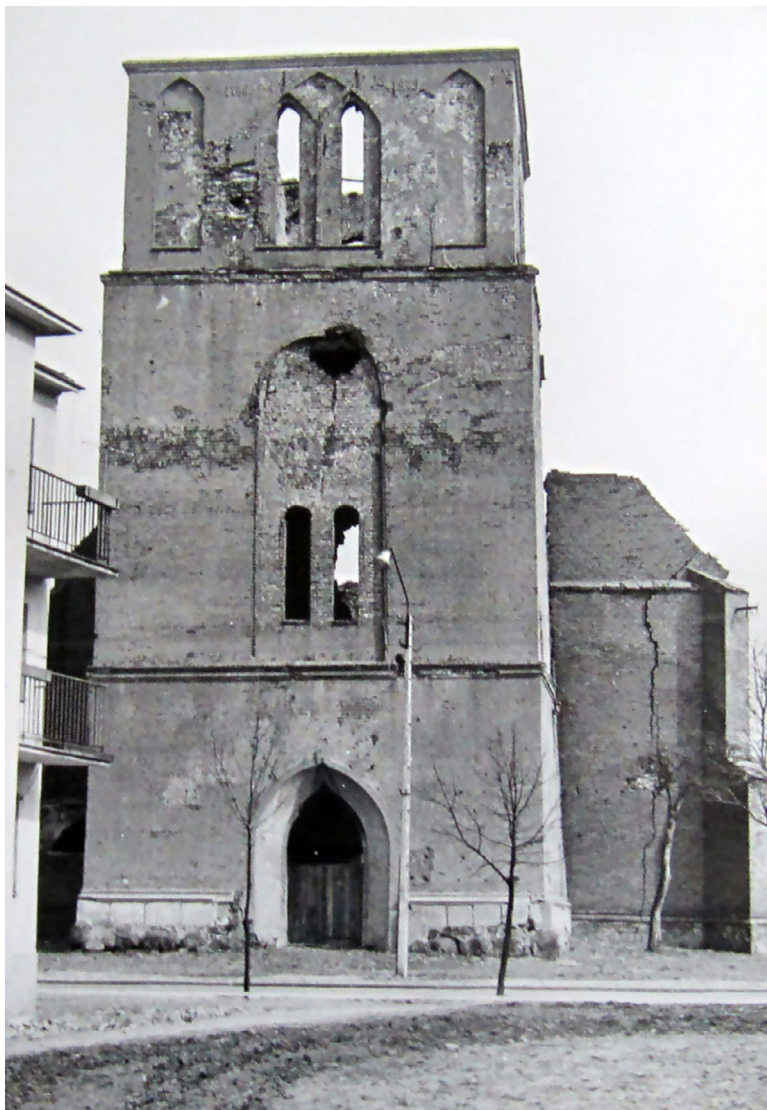
Il. 17. Wolin, kościół pw. św. Mikołaja. Zachodnia elewacja wieży, 1971. Za: K. Kalita, „Kościół św. Mikołaja w Wolinie”. Fot. G. Solecki (K. Kalita, fot. G. Solecki, „Kościół św. Mikołaja w Wolinie”, fot. 22.

Prace przy odbudowie zakończono najprawdopodobniej u schyłku 1999 roku<sup>54</sup>. Długo zastanawiano się nad wyborem odpowiedniego rozwiązania dla wieży. Mimo przyjęcia dla całości przedsięwzięcia koncepcji „rekonstrukcji formy przedwojennej z ideą formy zewnętrznej” – bryły w formach neogotyckich z cegły licowej, wieży tynkowanej z uzupełnieniem gzymsów betonowych z końca XIX wieku i barokizującym hełmem<sup>55</sup> – uzasadnianej dodatkowo znacznymi uszkodzeniami lica cegieł trzonu wieży, konserwator diecezjalny uważał, że należy pozostać przy wieży w cegle, naprawiając tylko uszkodzenia<sup>56</sup>. Janusz Nekanda-Trepka był przeciwny przywróceniu ceglanej licowej faktury wieży; jak uzasadniał, „naprawa uszkodzeń wymagałaby przelicowania tak dużych partii lica, że trudno byłoby nazwać go autentycznym, a uczytelnienie nawarstwień historycznych i próby rekonstrukcji nieznanego w formie detalu gzymsowego (obecnie są to ciągnięte gzymsy tynkowe o prawie modernistycznym wykroju) musiałyby doprowadzić do powstania preparatu konserwatorskiego. Ponadto utraciłoby się ponadstuletni obraz budowli, który według założeń musi być przywrócony”<sup>57</sup>. Ostatecznie usunięto tynki ze ścian zewnętrznych wieży do drugiej kondygnacji i przelicowano części lica cegieł, pozostawiając płytsze uszkodzenia po zachodniej stronie elewacji (il. 17, 18).

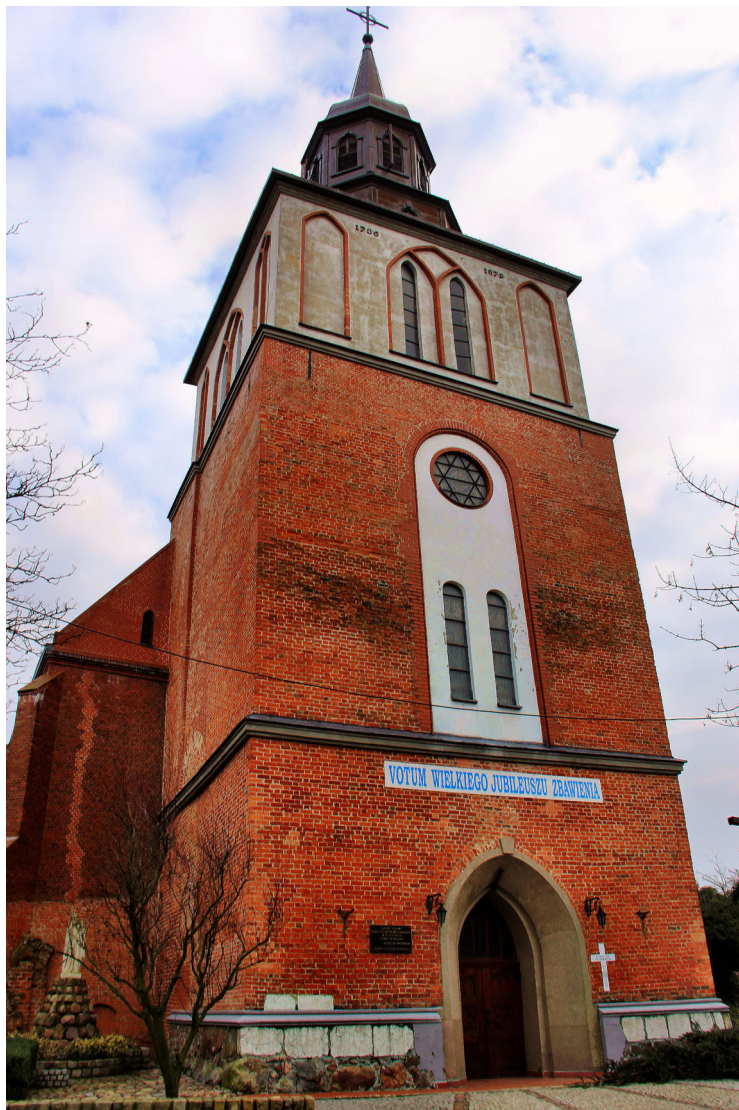
Il. 18. Wolin, kościół pw. św. Mikołaja. Zachodnia elewacja wieży, 2014. Fot. J. Gierlasiński
