Historia budowlana późnoromańskiego kościoła w Tulcach koło Poznania w świetle badań architektonicznych

History of construction of the late Romanesque church in Tulce near Poznań in the light of architectural investigation

The aim of this paper is to present a structural history of the late Romanesque church in Tulce (district Poznan). Noninvasive architectural research of the building was conducted in 2014. Its results were then confronted with the literature on the subject.

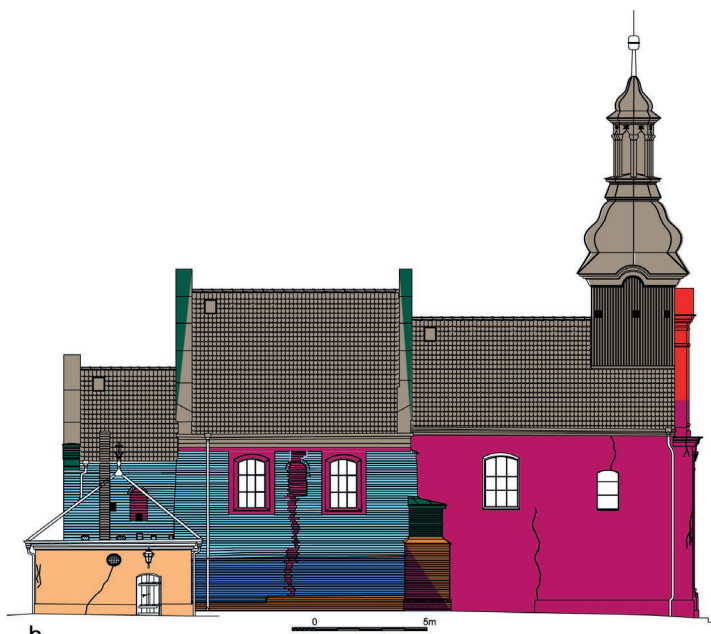
1. Późnoromański kościół w Tulcach. Rozwarstwienie chronologiczne. Oprac. Maciej Prarat, Karolina Zimna-Kawecka, 2014

a – rzut przyziemia, b – rzut na poziomie empy

W wyniku przeprowadzonych badań architektonicznych kościoła w Tulcach wyodrębniono pięć faz budowlanych z piętnastoma etapami, odpowiednio do dotychczasowego stanu wiedzy (il. 1, 2, 3).

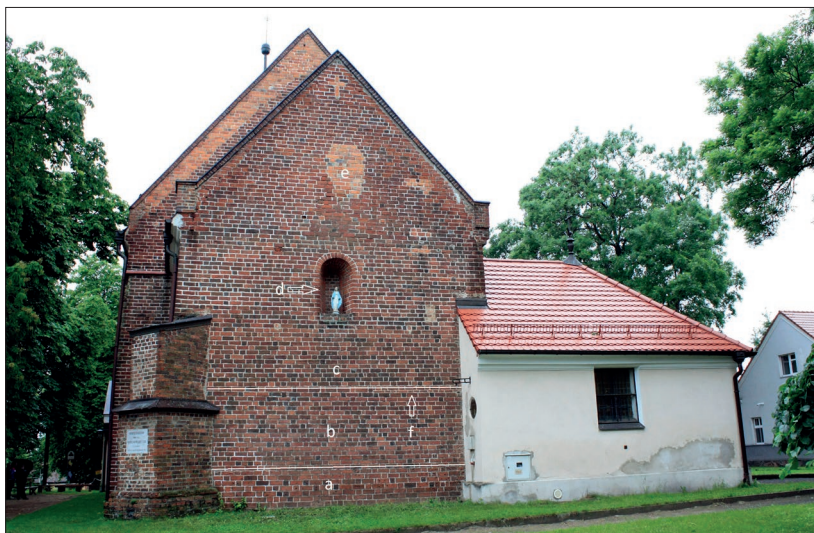
5. Późnoromański kościół w Tulcach. Elewacja południowa. Fot. Maciej Prarat, Karolina Zimna-Kawecka, 2014

a – mur z I fazy 1. etapu, c – mur z I fazy 3. etapu, d – zamurowanie (faza III, etap 1) w miejscu pierwotnego okna romańskiego, e – zamurowany (faza III, etap 1) pierwotny portal wejściowy

Mury nawy zakończone są od wschodu i zachodu uskokami z ukośnym biegiem krawędzi, co sugeruje, że miały one wzmacniać ściany pozbawione pierwotnie przypór. Ślad po pierwotnym, zamurowanym otworze okiennym w północnej ścianie wschodniej części korpusu wykazuje pod względem formy analogię do zamurowanego otworu w północnej ścianie prezbiterium, obecnie ukrytego pod dachem zakrystii. Południowe okno w prezbiterium zachowuje jeszcze okrągły łuk, a między południowymi oknami nawy znajduje się przemurowany fragment – również w miejscu dawnego otworu (il. 5: d). W osi zachodniej tej ściany widać zamurowany pierwotny portal (il. 5: e).
