**BOGUSZ WASIK**

**Początki krzyżackich zamków na ziemi chełmińskiej.  
Pierwsze warownie i obiekty murowane**

**The origins of the Teutonic Order's castles in Chelmno Land.  
First strongholds and mortared structures**

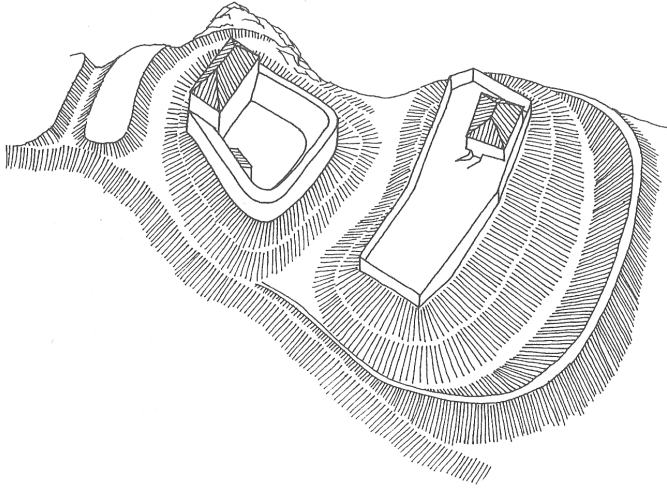
Ryc. 1. Angerbach u Kožlan, Czechy. Przykład zamku typu przejściowego (wg Durdík 2000)

Fig. 1. Angerbach u Kožlan, Bohemia. An example of a castle of transition type (after Durdík 2000)

Do lepiej poznanych czeskich zamków typu przejściowego należą między innymi: Hlavačov, Angerbach u Kožlan (ryc. 1) i Týnec nad Sázavou (Durdík 2000, s. 50–51, 161–162, 567–568). Wznoszono je najczęściej na tzw. surowym korzeniu, choć znane są też warownie powstałe na miejscu wczesnośredniowiecznego grodu, jak na przykład Tachov. Cechowało je proste budownictwo, przede wszystkim z nietrwałych materiałów. Obiekty te nie uchodzą jednak za zwykłą kontynuację budownictwa grodowego, między innymi dlatego, że wały zamków typu przejściowego nie posiadały charakterystycznych dla poprzedniego okresu wewnętrznych konstrukcji drewnianych. Wznoszono je z ziemi, rzadko

pozostawiając odsłonięte stoki, które wzmacniano najczęściej kamiennymi płaszczami bądź drewnianymi ścianami. Mogły to być założenia dwuczłonowe, jak Angerbach, gdzie wewnętrzna zabudowa opierała się o wały i była z nimi związana. Tworzyły ją pojedyncze budynki (dwory) wznoszone z drewna lub w technice szkieletowej. W Angerbach znajdował się ponadto duży, zagłębiony w ziemi budynek z kamieni łączonych gliną, określanej ziemianką (Durdík 1994, s. 9–10; 2000, s. 50–51, 548; Durdík, Bolina 2001, s. 76–80). Ogólnie podobne cechy miały założenia Śląskie, na przykład Pieszyce (Boguszewicz 1998, s. 104). Biorąc pod uwagę także wspomniane uwarunkowania społeczno-gospodarcze były to *de facto* zamki budowane z nietrwałych materiałów.

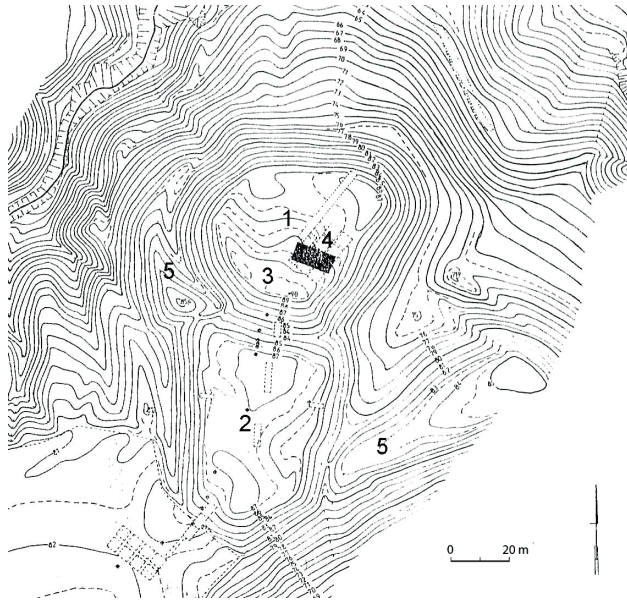
Ryc. 2. Słup, pow. Grudziądz. Rzut warowni: 1 – człon główny, 2 – przygródek, 3 – wał czołowy, 4 – budynek, 5 – wały zewnętrzne (wg Kola 1991)

Fig. 2. Słup, Grudziądz district. Plan of stronghold: 1 – main segment, 2 – outworks, 3 – front rampart, 4 – building, 5 – outer ramparts (after Kola 1991)

Krzyżackie warownie drewniano-ziemne wznoszone na zrębach wczesnośredniowiecznych grodów powtarzały w naturalny sposób obrys tych ostatnich; taką sytuację odnotowano w Słupie (ryc. 2) i Wielkądzu (ryc. 3). Obiekty te były zatem w rzucie zbliżone do owalu, natomiast w Toruniu wczesnośredniowieczny gród miał mieć plan podkowiasty, przy czym obecność wału potwierdzono *de facto* tylko od wschodu i północnego wschodu<sup>3</sup>. Warownie lokowane na tzw. surowym korzeniu miały także czworoboczne rzuty, na przykład Gruta czy Słoszewy<sup>4</sup> (ryc. 4). Warto dodać, że niektóre warownie, jak Słup i Wielkądź, posiadały przygródki (Chudziakowa, Kola 1974, s. 8–9; Kola 1991, s. 167, 176, 209, 213; Boguwolski, Kola 1994, s. 161; Boguwolski, Kurzyńska 2001, s. 143–145, 158).

strony największego zagrożenia (ryc. 3). Podobnie postąpiono w Słupie, budując wał od strony wysoczyzny na wewnętrznym członie założenia, najpewniej kolejny na obrzeżu członu zewnętrznego oraz podwójną fosę (ryc. 2). W Kałdusie mniejszą krzyżacką warownię odcięto od większej przestrzeni starego grodu trzema ciągami podwójnych częstokołów z wbitych ciasno pali. Od południowego wschodu fortyfikację tej warowni stanowił nadal zaadaptowany stary, potężny wał. Wzniesiona natomiast na tzw. surowym korzeniu warownia w Słoszewach otrzymała dookólny wał ziemny wzmocniony palisadą (ryc. 4). U podnóża od południa, wschodu i zachodu osłaniał ją drugi wał wydzielający fosę, łączącą się z przekopem odcinającym założenie od wysoczyzny morenowej (Kola 1991, s. 77, 80–81, 83–84, 86, 92, 213). Należy zauważyć, że na interesującym nas obszarze brakuje typowych dla Czech płaszczy kamiennych. Niewiele też wiemy na temat stosowania wzmocnień drewnianych stoków; zarejestrowano je jedynie w Grucie. W północnej części założenia wewnętrzny stok wału był tam wzmocniony drewnianą konstrukcją opartą na palach wbitych co 2,8–3,5 m w ziemię (Kola 1991, s. 83). Brak innych przykładów takich rozwiązań może jednak wynikać nie tyle z ich niestosowania, co ograniczonego i wycinkowego stanu badań poszczególnych obiektów. Sprawia to także, że nadal trudno scharakteryzować technikę budowy krzyżackich wałów.

budynków zamkowych. W Słupie, wraz z nowym wałem, wzniesiono przyległy doń szachulcowy dom o wymiarach  $14 \times 6,5$  m (ryc. 2). Podobnie w Słoszewach znajdował się duży budynek szachulcowy o wymiarach  $13 \times 7,5$  m z niewielkim aneksem na osi krótszego, północnego boku (ryc. 4). Od strony zbocza ściany wzmacniały duże słupy, co miało zabezpieczyć konstrukcję przed osunięciem. Budynek ów, podobnie jak w Słupie, związany był z wałem. Również w Grucie zabudowę stwierdzono na obrzeżu (północnym) majdanu; były to dwa mniejsze drewniane, zapewne zrębowe budynki o boku około 6 m, ułożone przy wale (Kola 1991, s. 91, 106–111). W Wielkądzu co prawda nie natrafiono na relikty zabudowy, ale w późnośredniowiecznych nawarstwieniach zarejestrowano gruz ceglany, zaprawę i polepę, co może świadczyć o tym, że przynajmniej częściowo była ona murowana (Matuszewska-Kola 1978, s. 228). W Grudziądzu negatyw ściany drewnianego budynku, który można łączyć z krzyżacką drewniano-ziemną warownią, zarejestrowano na terenie obecnego dziedzińca zamkowego (ryc. 6) (Wiewióra 2012, s. 108–109). Ponieważ nie jest znany układ tego pierwotnego założenia, nie można określić jakie miejsce w jego obrębie zajmował ów budynek, zwłaszcza, że nie jest także znany jego wymiar. W Toruniu natomiast, pod wschodnią częścią skrzydła południowego, odkryto konstrukcję wykonaną z kamieni bez użycia zaprawy, którą należy najpewniej interpretować jako podwalinę budynku szkieletowego (ryc. 7) (Chudziakowa, Kola 1974, s. 35–36). Nie ustalono jego wymiarów, ale zapewne wschodnią ścianą dotykał on do wału, gdyż znajdował się w jego bezpośrednim sąsiedztwie (ryc. 8). Poza wspomnianym budynkiem w obrębie dziedzińca zamkowego odkryto też drewniane relikty innych obiektów (Chudziakowa, Kola 1974, s. 37). Co do funkcji krzyżackiej zabudowy podpowiedzi udzielają źródła pisane. W dokumencie z 1263 roku biskup warmiński Anzelm udzielił odpustów, osobom angażującym się w podjętą przez komtura budowę nowej kaplicy na zamku w Toruniu (CDW, nr 45). Ponieważ informacja dotyczy wznoszenia nowej budowli, oznacza to, że w połowie XIII wieku musiała funkcjonować poprzednia kaplica. Ponieważ wspomniane wyżej relikty budynku na kamiennym fundamencie zlokalizowano pod późniejszą kaplicą, nie można wykluczyć pewnej kontynuacji tradycji miejsca, choć jest to tylko trudne do udowodnienia przypuszczenie. Kolejna interesująca wzmianka, rzucająca nieco światła na charakter zabudowy krzyżackich warowni tego okresu, dotyczy obiektu w Radzynie Chełmińskim, który, podobnie jak Toruń, od połowy XIII wieku był siedzibą komturów (Józwiak 1997, s. 35, 46). W dokumencie z 1285 roku wymieniona jest kaplica oraz wnętrze pełniące funkcję refektarza<sup>6</sup>. Obecność

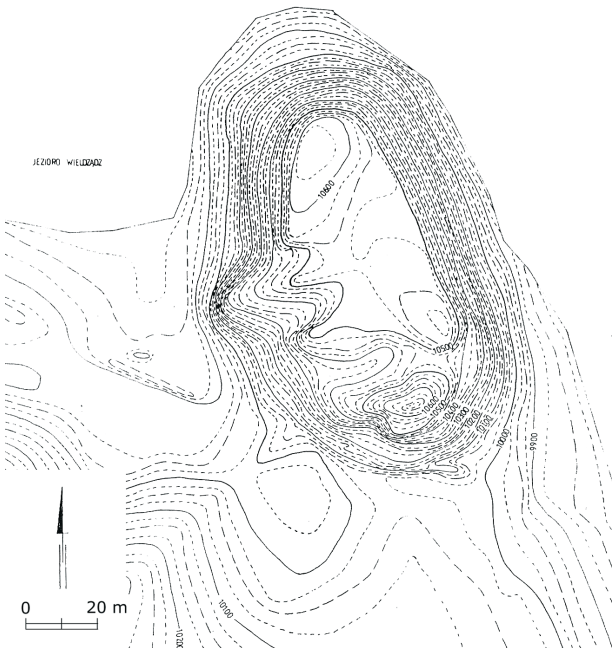
Ryc. 3. Władzadz, pow. Wąbrzeźno. Rzut warowni drewniano-ziemnej (wg Kola 1991)

Fig. 3. Władzadz, Wąbrzeźno district. Plan of wooden and earthen stronghold (after Kola 1991)

W przypadku adaptowania wczesnośredniowiecznych grodów wykorzystywano i wzmocniano ich wały. W Wielądźdu wzniesiono wał osłonowy i fosę od

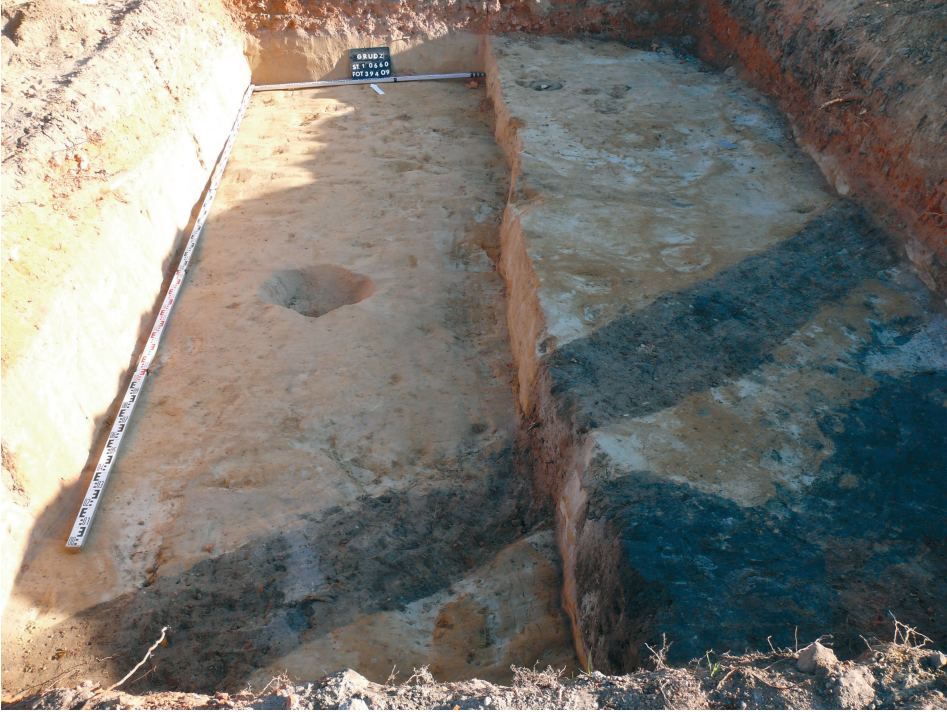
Ryc. 6. Grudziądz. Negatyw ściany późnośredniowiecznego budynku drewnianego (fot. M. Wiewióra)

Fig. 6. Grudziądz. Negatives of wall of a late medieval wooden building (photo M. Wiewióra)

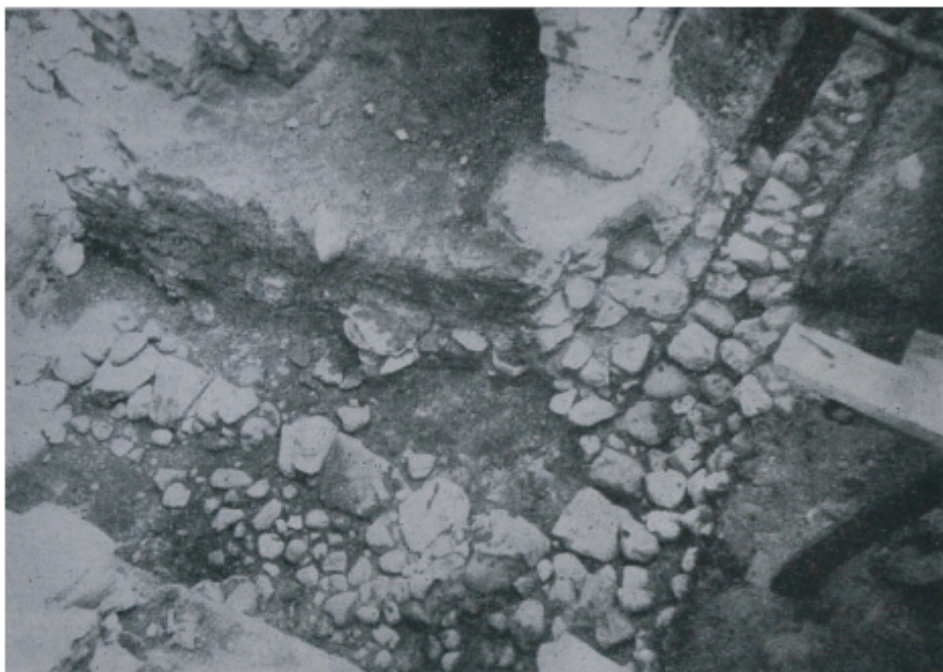
Ryc. 7. Toruń. Relikty kamienne odkryte pod wschodnią częścią skrzydła południowego (wg Chudziakowa, Kola 1974)

Fig. 7. Toruń. Stone relics discovered under the eastern part of the southern wing (after Chudziakowa and Kola 1974)

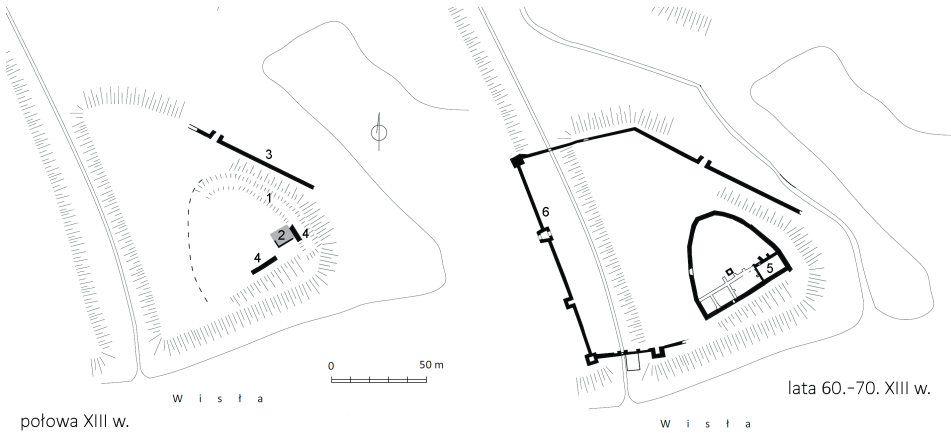
- Ryc. 8. Toruń. Rzut pierwszych faz budowlanych zamku murowanego: 1 – wał, 2 – budynek na kamiennej podwalinie, 3 – mur kamienny, 4 – pierwsze odcinki kurtyny obwodowej („podkowiastej”) zamku wysokiego, 5 – wschodnia (pierwotna) część skrzydła południowego, 6 – ceglany mur przedzamecza górnego (ryc. B. Wasik)
- Fig. 8. Toruń. Plan of first construction phases of mortared castle: 1 – rampart, 2 – building on a stone sill, 3 – stone wall, 4 – first sections of curtain wall (‘horseshoe’) of the high castle, 5 – eastern (original) part of the southern wing, 6 – brick wall of high outworks (drawing by B. Wasik)

kolejności wymurowano pomieszczenie przyziemia skrzydła południowego (ryc. 8), co być może należy łączyć z rozpoczęciem budowy wspomianej już nowej kaplicy w latach 60. XIII wieku. Był to niewielki, wzmocniony przyporami, prostokątny budynek (Nawrocki 2005, s. 11; Wasik 2016, s. 246–248).

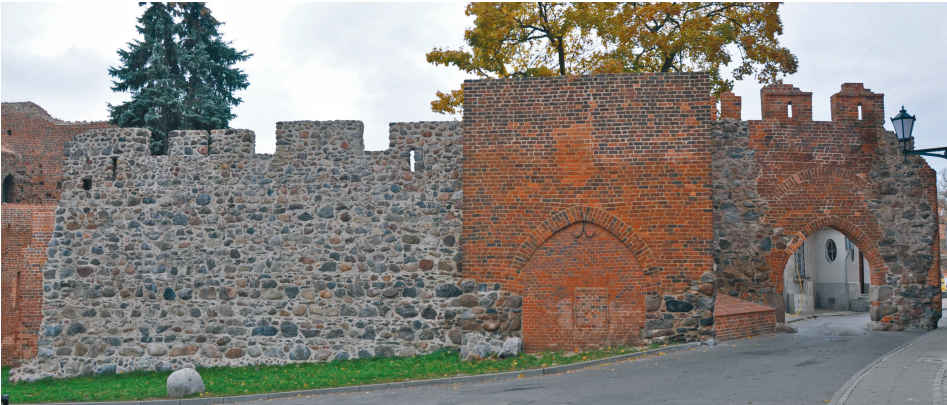
- Ryc. 9. Toruń. Mur kamienny z połowy XIII wieku (fot. B. Wasik)
- Fig. 9. Toruń. Stone wall from the mid-13<sup>th</sup> century (photo B. Wasik)

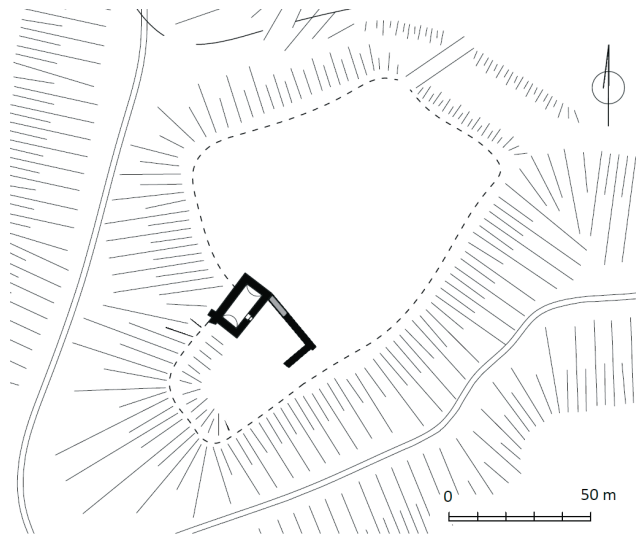
Ryc. 10. Pokrzywno, pow. Grudziądz. Rzut zamku z lat 70.–80. XIII wieku (ryc. B. Wasik)  
Fig. 10. Pokrzywno, district. Plan of the castle from the 1270s–1280s (drawing by B. Wasik)

W tym okresie w Pokrzywnie (I faza zamku murowanego), w północnym narożniku zamku wysokiego, wzniesiono kamienny budynek na planie krótkiego prostokąta o wymiarach około  $20 \times 11,5$  m (ryc. 10, 11). Posadowiono go tak, że musiał zostać wkopany w stary wał. Budynek był pomyślany jako samodzielnie stojący, na co wskazuje rozmieszczenie okien w ścianie południowo-zachodniej i południowo-wschodniej oraz lokalizacja wejścia do piwnicy od południowego wschodu. Wynika stąd, że na tym etapie nie planowano sąsiednich skrzydeł, gdyż podczas ich budowy konieczne było zamurowanie otworów i wykonanie nowego wejścia. Pomieszczenie to nie było zresztą całkowicie zagłębione w ziemi i miało raczej charakter sutereny<sup>9</sup>. Rzut budynku może sugerować, że w pierwotnych planach miał on mieć formę wieżową. Niemniej w interesującej nas fazie budowy zamku zrealizowano najprawdopodobniej jedynie kamienny poziom piwnic i parteru. Przyjmuje się, że na wzniesionym później piętrze mieściła się kaplica (Rzeczowska-Sławińska 1983, s. 18; Torbus 1998, s. 402). Nie można wykluczyć, że przed wykonaniem ceglanej górnej kondygnacji podczas rozbudowy zamku w końcu XIII wieku piętro istniało w formie szkieletowej.

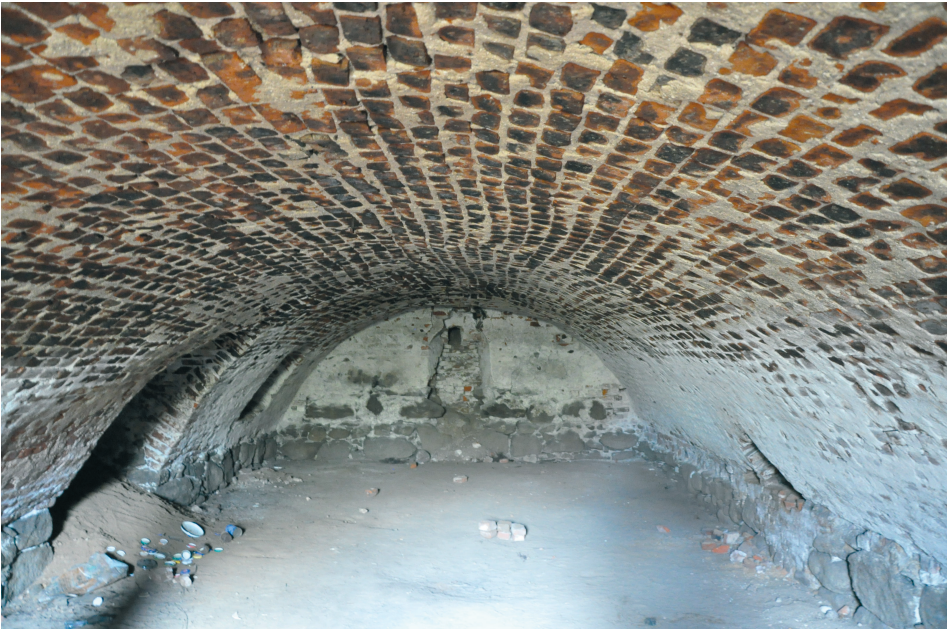
Ryc. 11. Pokrzywno, pow. Grudziądz. Piwnica budynku z lat 70.–80. XIII wieku (fot. B. Wasik)  
Fig. 11. Pokrzywno, district. Basement of a building from the 1270s–1280s (photo B. Wasik)

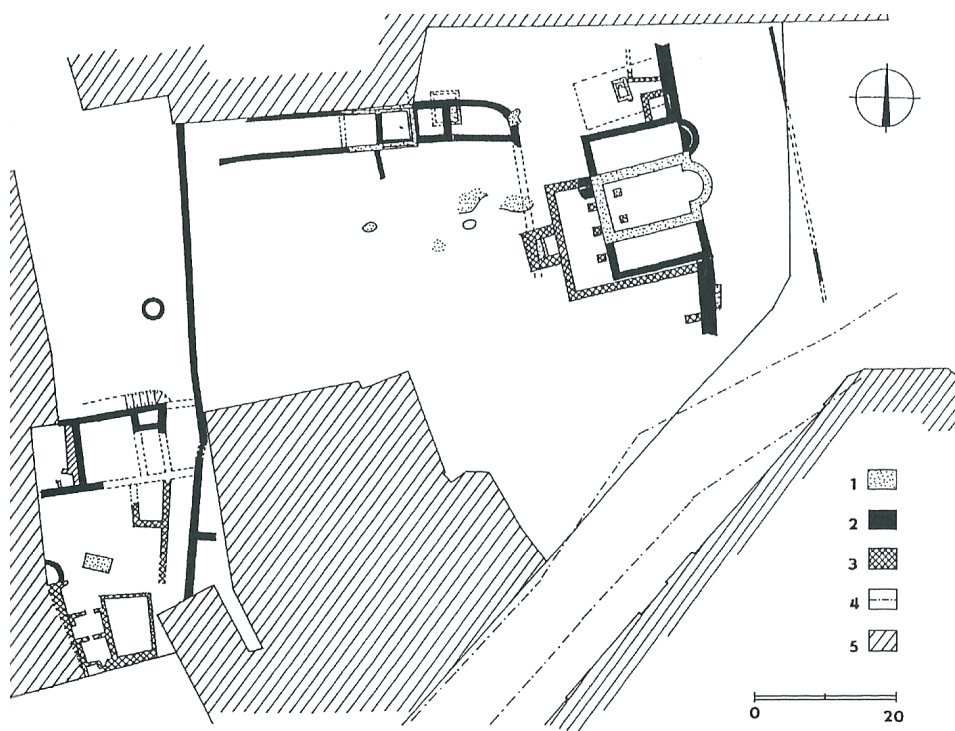
Ryc. 14. Praga, Czechy. Rzut komandorii krzyżackiej: 1 – zabudowa z XII i początku XIII wieku (przedkrzyżacka), 2 – zabudowa komandorii z połowy XIII wieku, 3 – rozbudowa komandorii w XIV wieku, 4 – pierwotny przebieg ulicy, 5 – młodsza zabudowa (wg Durdík 2004)

Fig. 14. Prague, Bohemia. Plan of the Teutonic Order's commandry: 1 – buildings from the 12<sup>th</sup> and the early 13<sup>th</sup> century (pre-Teutonic), 2 – buildings of the commandry from the mid-13<sup>th</sup> century, 3 – extension of the commandry in the 14<sup>th</sup> century, 4 – original course of the street, 5 – younger buildings (after Durdík 2004)

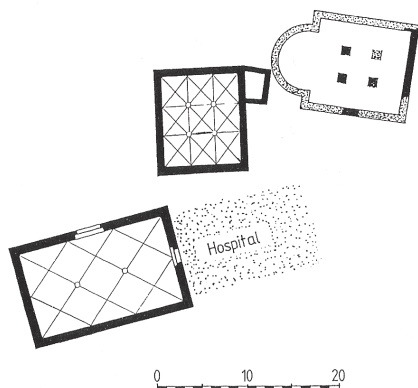
Ryc. 15. Koblenca, Niemcy. Rzut budynków krzyżackiej komandorii z połowy XIII wieku (wg Liessem 1996)

Fig. 15. Koblenz, Germany. Plan of buildings of the Teutonic Order's commandry from the mid-13<sup>th</sup> century (after Liessem 1996)
